## 改良型排水桝の性能確認試験

## 1. はじめに

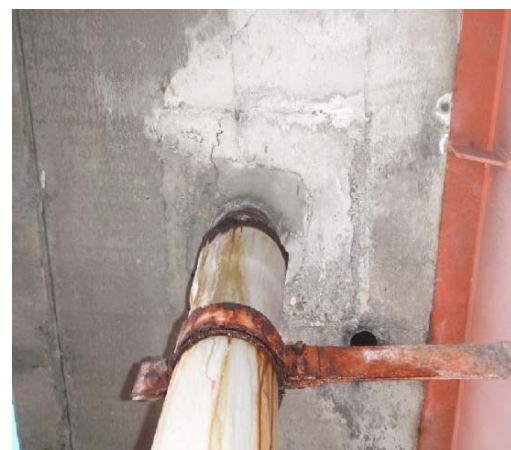
写真-1 排水桝の漏水状況

橋梁工事において主桁床版張出部に排水桝を設置した際、排水桝とコンクリートの付着が不十分なために主桁上の水が排水桝とコンクリートの境界部に浸透し、床版下面から漏水する事例が見られる(写真-1)。漏水の原因は、コンクリートの乾燥収縮や橋の振動などによって、排水桝とコンクリート境界部の縁が切れることと想定される。現状では、コンクリート打込み前に排水桝外周への接着剤の塗布や排水外周にケイ砂を付着させることでコンクリートとの一体化を図り、境界部からの漏水を防止している。しかし、それらの対策では十分な効果が得られていない。このため、境界部からの漏水を防止するための排水桝構造を開発し、改良した排水桝を用いて性能確認試験を行ったので、その結果を報告する。

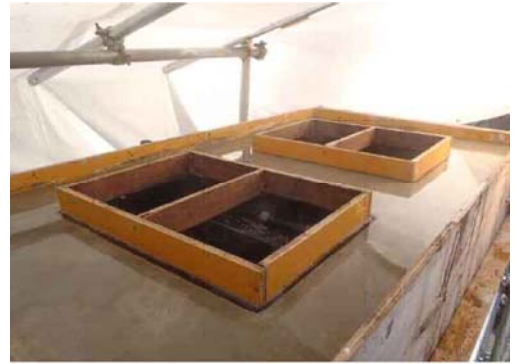
写真－2 排水桝の漏水状況

試験体用の型枠にそれぞれの排水桝を配置して型枠内部にコンクリートを打ち込む。養生完了後に底板型枠を解体し、排水桝上部に型枠を設置して上部から排水桝内面への水の侵入を防止したうえでコンクリート上面に水を溜める。その後、従来の排水桝と改良型の排水桝で排水桝外面を浸透する水に対する漏水状態を確認した。コンクリート上部への滞水状況を写真－2に示す。また、早期に性能を確認するために、従来型と改良型の排水桝の外周に透水シートを敷設し、排水桝外面の漏水を助長した。

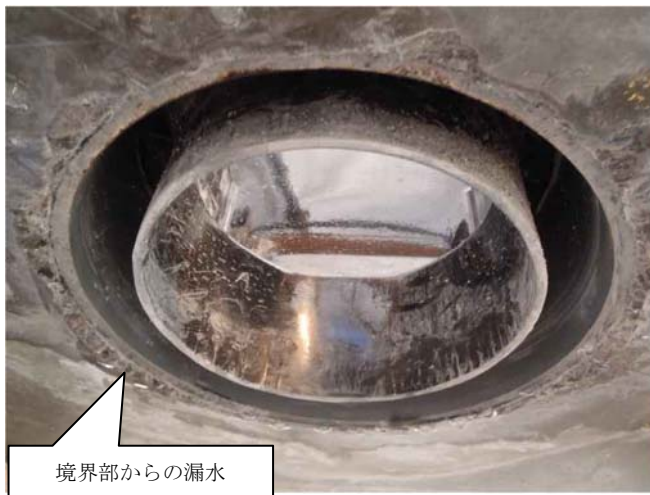
従来型排水桝下面

コンクリート上部の水が排水桝とコンクリートの境界部から浸透し、コンクリート下面の排水桝とコンクリートの境界部から漏水した（写真－3）。

写真－3 排水桝下面での漏水状況

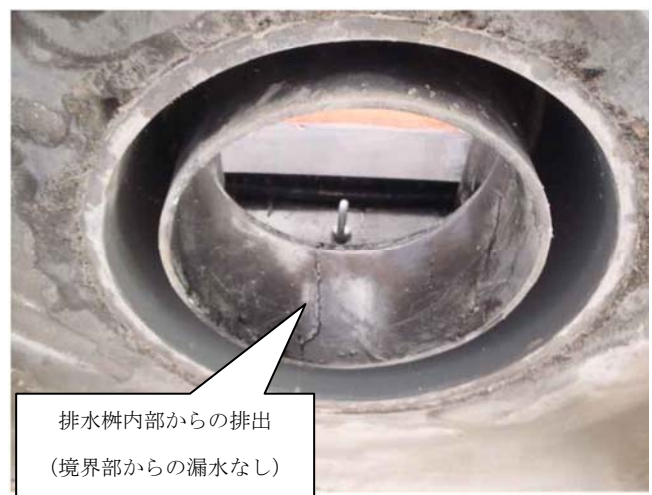
改良型排水桝下面

コンクリート上部の水が排水桝とコンクリートの境界部から浸透し、コンクリート下面の排水桝内部から水が排出された。また、排水桝とコンクリートの境界部からの漏水は見られなかった（写真－3）。

- (1) 改良型の排水桝は、排水桝とコンクリートの境界部からの漏水を防止し、コンクリート上部から境界部に浸透した水を全て排水桝内部に導くことができた。
- (2) 排水桝とコンクリートの境界部の漏水を防ぐことで、寒冷地での漏水に起因したコンクリートの凍害や排水管の腐食などの劣化損傷を防止できる。
- (3) 劣化損傷に伴うコンクリートの剥落による事故を防止することで、安全性の向上に繋がる。
- (4) 排水桝とコンクリートの境界部からの漏水に伴う排水桝の腐食を防止し、劣化損傷による排水桝の取り替えを無くすことで、ライフサイクルコストを低減することができる。
