## 遠隔非接触測定による高架橋付帯構造の振動特性の把握

(公財) 鉄道総合技術研究所 正会員 上半 文昭  
(株) トップライズ 正会員 ○植木 淳平

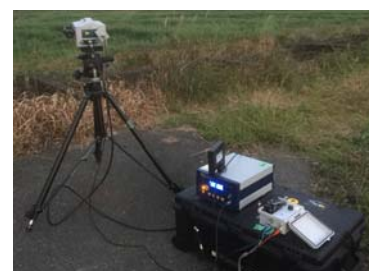
写真1 長距離型Uドップラー

本検証では、鉄道総研が不可視光 LDV に自己振動の補正機能を加えて開発した長距離型 U ドップラーを使用した。本機は LDV の自己振動の影響を補正することができ、この機能により風や地盤振動の影響を受ける屋外環境においても常時微動レベルの微小な振動を高精度に測定することができる<sup>1)</sup>。また、高出力の不可視光レーザを用いており、測定対象に反射ターゲットを設置せずに長距離の非接触測定を行うことができる。

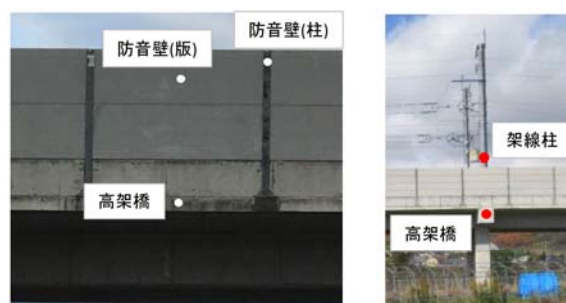
写真2 測定箇所

4 径間 RC ラーメン高架橋上にある防音壁及び架線柱を測定対象とした。2 台の長距離型 U ドップラーを高架橋から橋軸直交方向に約 60m 離れた位置に設置し、1 台は高架橋張出部先端を、もう 1 台は防音壁の柱、版及び架線柱を測定した（写真 2 参照）。付帯構造の測定結果から高架橋張出部の振動成分を控除し、防音壁の柱、版及び架線柱の変位、振動数を求めた。
