## 塩害モニタリングにおける実橋センサ設置方法に関する研究

日本工営(株) 正会員 ○松山公年 園田崇博 中野雅章 高地透  
 モニタリングシステム技術研究組合 正会員 中津井邦喜

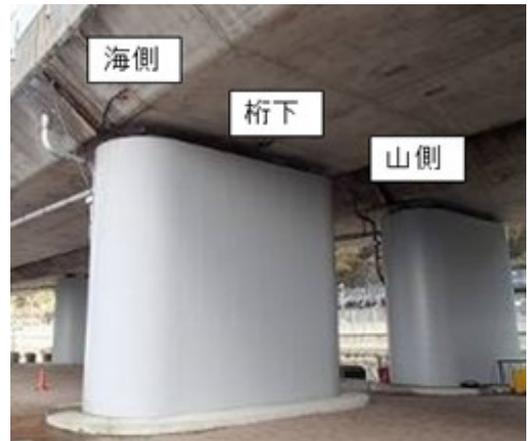
写真-1 対象橋梁

対象橋梁は1985年～1987年に建設され、日本海沿岸部に位置する中空床版PC桁である。対象橋梁の上部工を写真-1に示す。本上部工は、かぶりの増加やW/Cを低減した密実なコンクリートの施工など種々の塩害対策が実施されている。

各センサは、対象桁の海側、桁下、山側に設置した。設置位置は事前に非破壊調査とワッペン、薄板小型モルタル設置により、桁の表面塩分分布や塩害環境を考慮して決定した。(写真-1)

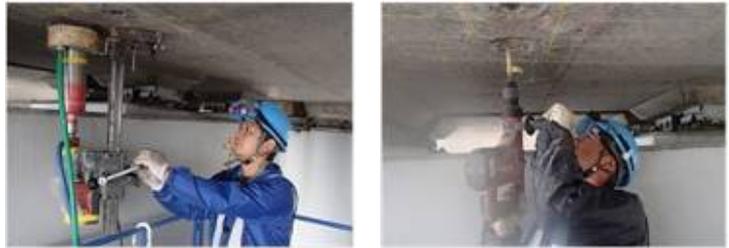
写真-2 削孔およびはつり作業状況

センサ設置は、躯体に与える損傷を極力少なくなることを目的として、コア採取孔を利用したセンサ設置手法とした。採取したコア試料は後述する塩分分析を行い、かぶりコンクリートの塩分浸透状況を確認することとした。コア試料採取およびはつり状況を写真-2に示す。

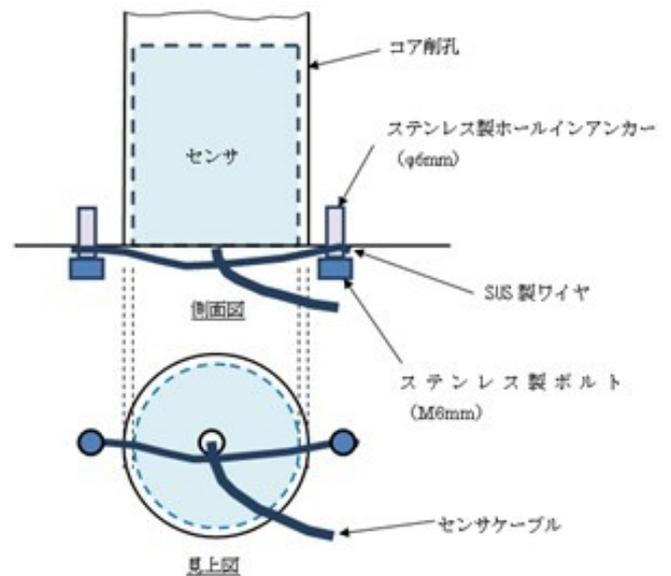
図-1 落下防止対策

センサ設置後、長期的にモニタリングを行う必要があるため、途中でセンサやケーブル類が落下し第三者被害を起さないように落下防止対策を講じた。落下防止対策を図-1に示す。落下防止対策は、塩害により腐食しないようにステンレス材を用いるとともに自己融着テープやシリコン製シーリング材などを用いて防錆対策を講じた。

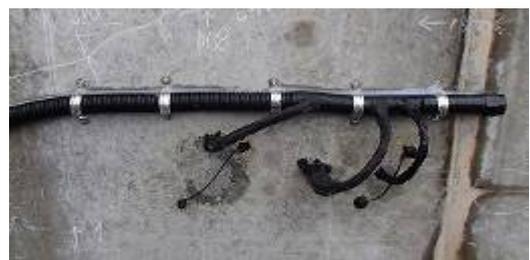
写真-3 センサ設置状況 (海側)

写真-3に海側におけるセンサ設置状況を示す。

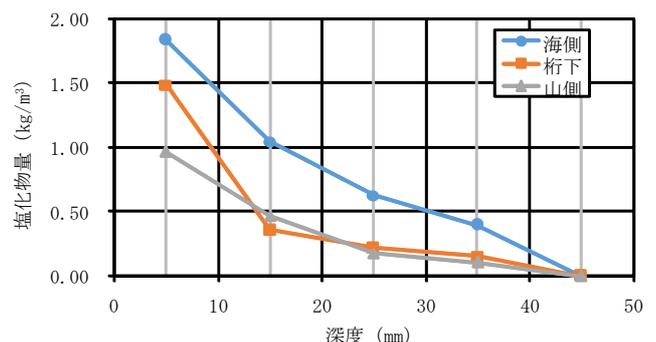
図-2 塩分浸透状況

コア試料の塩分分析を行った。コア表面から10mm毎に50mmまでの5スライスとした。コア試料の塩化物量と深度の関係を図-2に示す。塩化物量は海側>桁下>山側の順に少なく飛来塩分の影響を受けやすい順となった。
