## 鴨川暴露試験場の腐食環境

土木研究センター

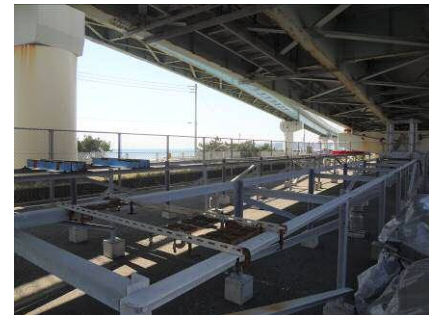
図-2 暴露試験場の状況

試験場は、千葉県鴨川市にある一般国道 128 号坂下高架橋の橋下を利用している。同橋は海から 100m 程度離れて海岸線と平行に架かる高架橋であり、試験場は同橋の P1 橋脚から P2 橋脚間の橋下の敷地(面積約 270m<sup>2</sup>, 橋下高さ約 4m)に設置している。なお、試験場前の東条海岸はサーフィンのメッカとして知られている。試験場の位置図を図-1 に示す。試験場には暴露試験体を載せるための架台を 4 基配置している(図-2)。
