## 茨城県内陸部の鋼橋における部分塗替え塗装の試行

(一財) 土木研究センター 正会員 ○安波 博道  
茨城県 會澤 英明  
茨城県 大和田康文

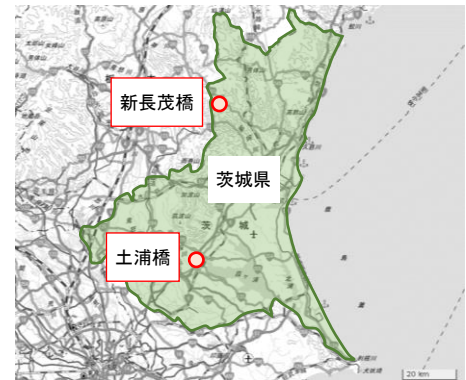
図-1 橋梁位置図

茨城県では、鋼道路橋の塗替えに関する維持管理の合理化対策として、部分塗替えの導入検討にいち早く取り組んだ<sup>1)</sup>。その一環として、図-1 に示す県内の2橋(新長茂橋、土浦橋)を対象に実際に部分塗替え塗装を試行し、同時に塗残し部分の将来的な腐食減耗量を推定するために、試験片を主桁本体に設置するワッペン式暴露試験を開始した。

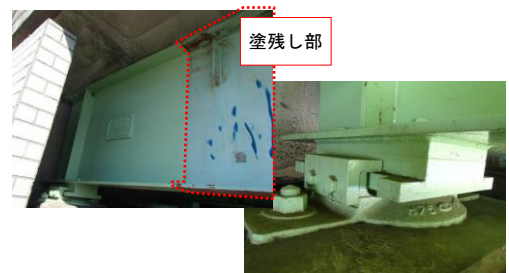
写真-1 塗替え後の桁端部(土浦橋)

Rc-Iにより塗替えを行った桁端部近傍の状況を写真-1に示す。現時点において両橋とも塗替え部には塗膜損傷は見られない。また、塗残した中間部においても部分塗替え施工時から大きな変化は見られない。

- (1) いずれの橋梁も部分塗替えにより塗替えた部位には損傷は見られず、ブラスト素地調整における品質管理に重点を置いて施工した Rc-I の効果が発現している。また、塗残し部分も目視では腐食進行は認められず、2 橋の橋梁中間部における塗膜劣化後の腐食進行速度は緩やかであると考えられる。
- (2) ワッペン式暴露試験の結果、塗り残した部位については、塗膜が消失した後においても構造安全性に影響を及ぼすような腐食が生じる可能性は低いものと考えられる。
