## 2016年熊本地震で損傷した南阿蘇橋・制震ダンパー取り付け部の被害分析

早稲田大学 学生会員 ○藤原 昌紀, 西山 聡一郎, 須田 郁慧  
正会員 秋山 充良

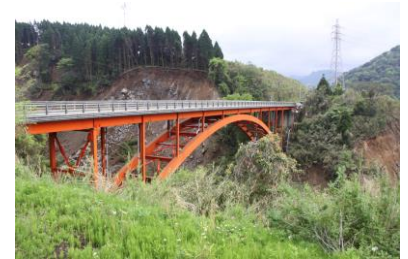
図-1 南阿蘇橋

南阿蘇橋は、制震ダンパーの RC 製取り付け部に損傷が生じ、下流側では橋台から完全に取り外れている。南阿蘇橋は、これまでに 2 度の耐震補強が施されている。平成 10 年には落橋防止システムが設置され、平成 21 年にはレベル 2 地震動の照査を満足させるため、橋軸および橋軸直角方向にダンパーが取り付けられている。この 2 度目の耐震補強時には、平成 10 年に設置済みの落橋防止構造が妨げとなったため、制震ダンパーの取り付け部は橋軸直角方向の変位制限構造を兼ねる形で橋台支承部の横に据え付けられた。橋軸方向の震動を抑える制震ダンパーの RC 製取り付け部は、その設計時に、橋台上面と取り付け部の下面でのせん断破壊を想定した照査が行われている。しかし、実際には、その面で破壊しておらず、特に下流側では、アンカー筋の先端を含む面で押抜きせん断破壊を呈している。この原因としては、I) 桁が橋軸直角方向に震動し、変位制限装置を兼ねる RC 製取り付け部に衝突し、取り付け部を損傷させた、II) 橋台背面部が周辺の地すべりに巻き込まれる形で橋軸方向に押し出され、その途中で制震ダンパーに圧縮力が作用したが、取り付け部がその力に耐えられず、取り外れた、III) 桁が橋軸方向に震動し、ダンパーに作用した引張力に RC 製取り付け部が耐えられず、取り外れた、の 3 つのシナリオが考えられた。

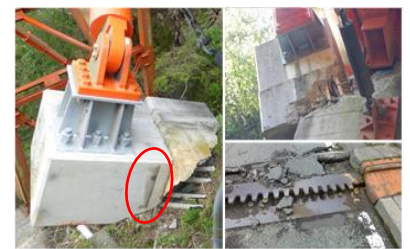
図-2 南阿蘇橋被災状況

南阿蘇橋の周辺で得られた観測波を用いた動的解析や，図-2 に示されるように，制震ダンパー取り付け部の橋軸直角方向内側に桁衝突痕がみられたことから，制震ダンパー取り付け部は橋軸直角方向への桁と取り付け部の衝突により損傷した可能性が高い。ただし，ジョイント部の損傷や本橋周辺の地すべりの様子から，橋軸方向への橋台の移動も考えられ，今後も継続した検討が必要である。

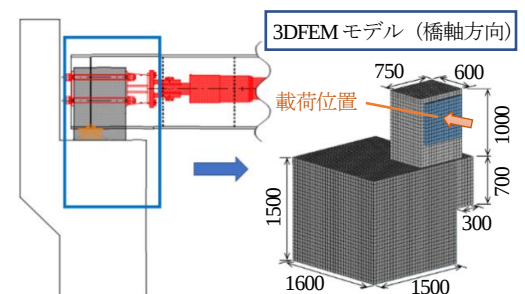
図-3 解析モデルの一例

解析に先立ち、その妥当性を検証するため、参考文献 1) に示される実験結果を参照した。これは、杭とフーチングの縁端距離に関する検討論文であり、南阿蘇橋と同じく、杭がフーチング外側に押し出される際、フーチング部に押抜きせん断破壊をもたらしている。南阿蘇橋の解析に先立ち、まず、この実験結果を概ね再現できる FEM モデルを検討した。なお、解析コードは、DIANA10.2 である。そして、この FEM モデルを南阿蘇橋の RC 製取り付け部に適用した。解析モデルを図-3 に示す。

設計段階で想定した保有水平耐力は橋軸方向で 975kN、橋軸直角方向で 1400kN であった。一方、FEM 解析では、橋軸方向は 1049kN、橋軸直角方向は 690kN の耐力が得られた。制震ダンパー取り付け部は隅角部に存在しているが、FEM 解析では、橋軸直角方向で図-4 の右側方向に力を作用させている。この場合には、取り付け部の背面に作用力に対して抵抗する鉄筋やコンクリートがないため、解析結果は設計値を大きく下回ったものと考えられる。

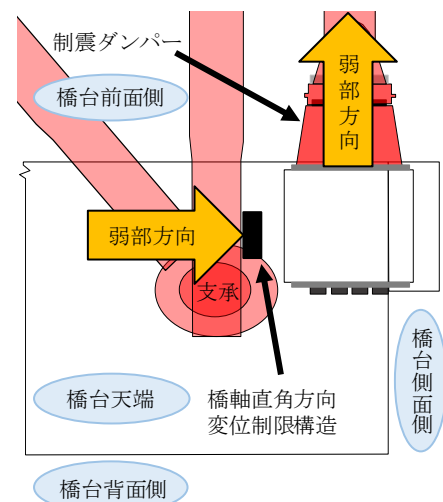
図-4 弱部方向模式図

橋軸方向には、ダンパーに圧縮力がかかることを想定した力を与えており、1049kN とほぼ設計時の想定通りの結果が得られている。橋軸方向でも、ダンパーに引張力が作用すると（図-4 の弱部方向）、橋軸直角方向と同様の小

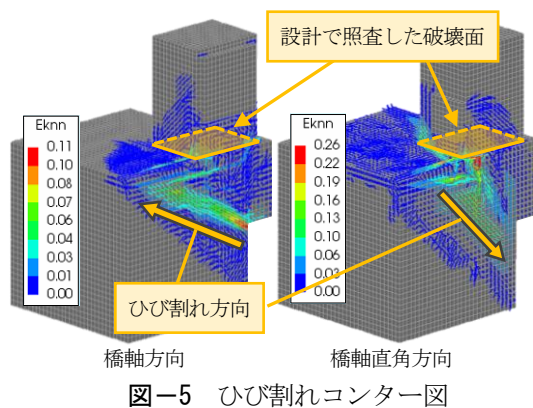
図-5 ひび割れコンター図

さな保有水平耐力が得られたと思われる。何れの場合も、破壊が進行する面は、取り付け部と橋台天端の間とならず（図-5 の「設計で照査した破壊面」），図-5 に示す押抜きせん断破壊となった。

押抜きせん断破壊面は，制震ダンパー取り付け部のアンカー筋の埋込み長さに依存していると仮定し，埋込み長さ（設計時はアンカー径の 15 倍である 435mm）をパラメトリックに変化させることで，保有水平耐力と破壊面への影響を調べた。埋込み長さは，橋台拡幅部と同じ長さである 700mm，アンカー径の 30 倍である 870mm，解析モデルの下端までの長さ 1500mm の 3 条件とした。表-1 に解析結果の一覧を示す。橋軸方向・橋軸直角方向ともにアンカー筋が長くなるに連れて耐力の増加が見られた。また，橋軸方向の埋込み長さ 870mm 以上のモデルにおいては，破壊面が橋台部の押抜きせん断破壊から，設計時の想定である破壊面（図-5 参照）に誘導されたが，弱部方向となる橋軸直角方向では，制震ダンパー取り付け部下端への破壊面の誘導は困難であった。弱部方向の作用力を考慮すると，橋台天端の隅角部にダンパー取り付け部を設置することは，橋軸方向・橋軸直角方向の両方向の観点から望ましくない。
