## 人工知能を用いた鋼橋における腐食箇所を検出に関する検討

日本大学 正会員 ○中村 和樹  
日本大学 正会員 子田 康弘

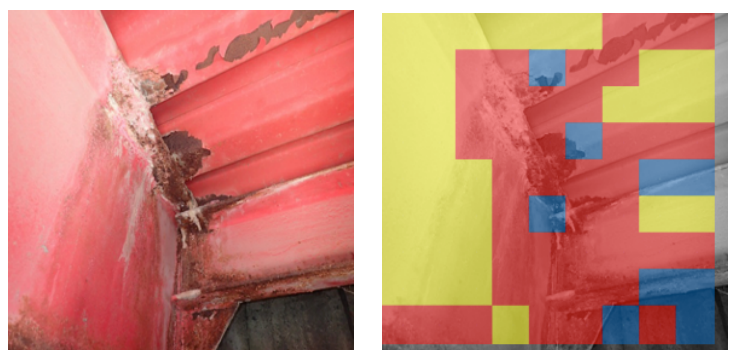
図 1 腐食箇所の検出例

(a) 元画像 (b) 分類結果

■ 腐食 ■ 塗膜変状 ■ 健全 ■ 判定対象外

はじめに、本研究で構築した学習モデルの妥当性を評価するため、学習モデルの構築に用いたトレーニングデータをテストデータとして入力することにより分類正解率を算出した。その結果、全ラベルの平均分類正解率（総合精度）は各地区の元画像による学習モデルおよび両地区を統合した元画像による学習モデルの3モデルから、それぞれ99%、99%、97%であり、学習モデルとして妥当であることが分かった。図1に腐食箇所の検出例を可視化した結果を示す。
