## 白鳥大橋におけるハンガーロープの長寿命化対策

株式会社ドーコン構造部 正会員 ○佐々木康史  
 北海道開発局室蘭開発建設部 非会員 佐々木晴生  
 北海道開発局室蘭開発建設部 非会員 福田 孝志

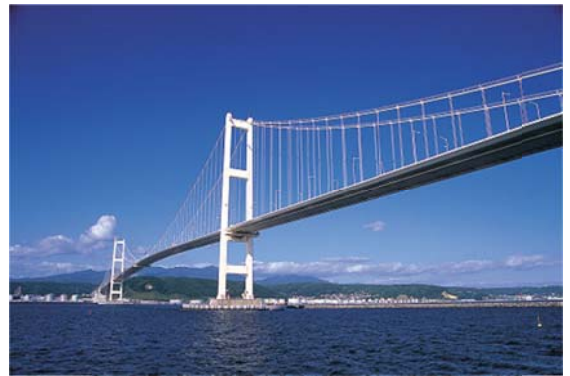
図1 白鳥大橋

北海道室蘭市に位置する白鳥大橋(図1)は積雪寒冷地における唯一の長大吊橋である。橋長1380m、中央径間長720mで、1998年に供用開始され、現在20年目を迎えている。積雪寒冷地かつ海上という厳しい気象環境の中、ハンガーロープに多数の腐食が確認され、特に定着ソケット近傍ではロープ中心にも腐食が確認されたため、腐食の進行を抑制し現況ロープの長寿命化を図ることが求められている。対策として張力開放による防錆材圧入が効果的とされたが、張力開放が難しい本橋では、その適用性に課題を有していた。張力作用下でのロープ内部への充填性を確認するため、室内試験を実施したので報告する。

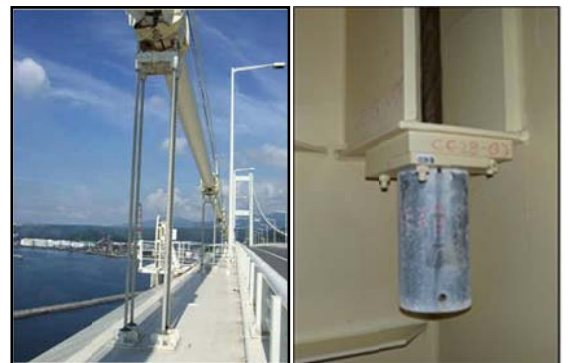
本橋のハンガーロープ(図2)は主ケーブルに鞍掛けした構造であり、1格点あたり2本設置されている。垂鉛メッキ鋼撚り線で、桁内部にソケット定着されている(図3)。過年度の実橋ロープ抜き取り・解体試験<sup>1)</sup>から、現段階で腐食量は少なく、強度にも影響のないことが確認されている。しかし、ロープ内部にメッキ層の消失や局所的な素線減肉(図4)があり、今後の腐食進行による健全性低下が危惧されるため、腐食進行を抑制し、長寿命化を図るのが現実的かつ適切な維持管理であると判断された。

図2 ハンガーロープ

図3 ソケット定着部
