## 津波に対する橋梁の設計

八戸工業大学 正会員 ○塩井 幸武

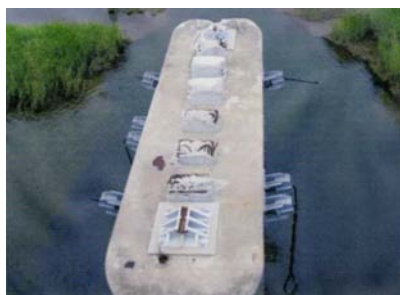
図-4 流失後のP1橋脚

敷では桁の下を潜ることができたと考えられる。図-4は固定橋脚の支承跡で、図-5は残存トラス桁上に残された松の木、図-6は上流側の堤防上の松の木で、証言を裏付けている。

それに対して図-1の流失トラスの右側の2径間連続トラスはそのまま残っている。すなわち、流失した部分は約154m間で地面から水面上まで松の木群等で水圧と流水圧を受けたのに対し、同じ構造の右側トラスの低水敷では松の木群の下で流速が大きくなり、トラス桁への水平力が緩和されて最終的に松の木群はトラス桁を潜り抜けたと考えられる。図-7は固定、可動のローラー沓の構造である。図-4で注目されるのは沓の下部は残り、ヒンジから上が流されたことである。これらのことから支承には橋軸直角方向の流水圧に耐えられる支承構造が求められる。

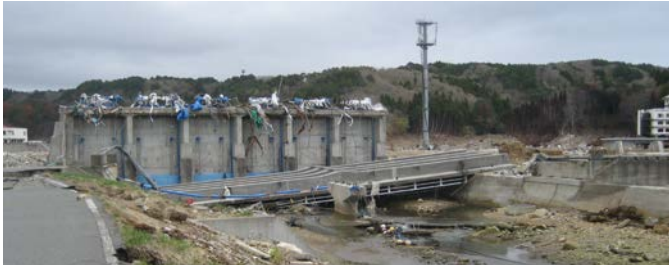
図-9 仰向けの2径間連続コンクリート橋

東日本大震災の津波で流失したのは鋼桁だけではない。図-8は国道45号の歌津橋のPC桁が、図-9は宮古市田老のPCの2径間連続桁が共に仰向けになっている。いずれも端横桁があり、浮力の働く構造となっている（図-10）。この閉鎖空間は津波で深い水深になると大きな浮力となり、コンクリート桁といえども持ち上げると共に水平力もあって仰向けにすると考えられる。このことは鋼桁橋でも同様である。PC橋では横桁の上部を明け、鋼桁橋は対傾構で浮力が働かないように設計するべきである。新北上大橋の右岸の水路を渡る取付け橋の鋼桁橋は津波に耐えて残存した。

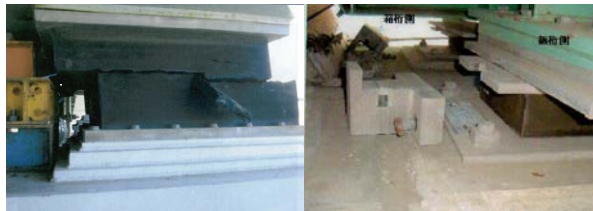
図-11 ゴム沓のせん断と支承の水平移動

また、東日本大震災ではゴム沓のせん断破損や平面支承の移動が見られた。東日本大震災は津波対策以外にも支承の橋軸直角方向の大きな耐荷力を確保する設計が必要であることを顕在化させた地震である。
