## 画像処理を用いた舗装路面の健全度評価システムの構築

山梨大学 正会員 吉田 純司  
 NEXCO 東日本エンジニアリング 正会員 小野 義道  
 山梨大学 学生会員 ○有賀 和貴

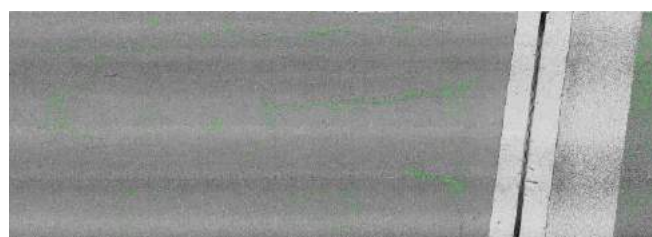
図 3 結果画像

このようにして得られたフィルタを Road Eye から得られる舗装路面画像に適用し、ジョイント部はクラック抽出フィルタの対象外とすることで、クラックだけの正確な抽出に成功した。原画像に対して本報で得られたフィルタを適用した結果画像とクラックを抽出するフィルタを組み合わせた結果画像の一例を図 3 に示す。

a)原画像

b)ジョイント部を抽出するフィルタを適用

c)クラック・ジョイントフィルタを適用

図3の結果画像ではジョイント部のクラック誤認識を除外し、クラックはクラックとして抽出することに成功している。

誤認識されている橋のジョイント部を抽出する新たなフィルタを構築し、ジョイント部として抽出された箇所はクラック抽出フィルタの対象外とすることで、クラックだけの正確な抽出に8割以上の成果を得た。その後、誤認識を除外したクラック抽出画像に対してひび割れ率を用いて路面の健全度評価を行い、NEXCO 東日本のデータと比較することで、6割程度の一致度を確認し、本研究から得られる評価結

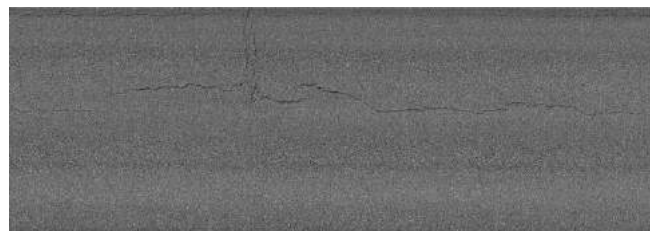
図4 クラック分類結果

はじめに健全度を評価するためにクラックをカテゴリーごとに分類した。分類はグリッドごとにクラックを直線近似し、決定係数<sup>4)</sup>が0.6より小さければ面クラック、0.6以上の場合は直線の傾きの角度を計算し、その値が $\pi/4$ より大きければ横クラック、小さければ縦クラックと分類した。

面状ひび割れ、線状ひび割れとはそれぞれ面クラック、縦クラックと横クラックを指す。またこの式における面積とはグリッドの数を意味する。以上の方法でひび割れ率を算出したものと、目視による算出結果を図4と表1、表2に示す。

a) 原画像

b) 本研究による分類画像
