腐食した耐候性H形鋼の曲げ載荷実験と簡易耐荷力評価

周南市建設部河川港湾課 ○正会員 中原 啓太
徳山工業高等専門学校 正会員 海田 辰将

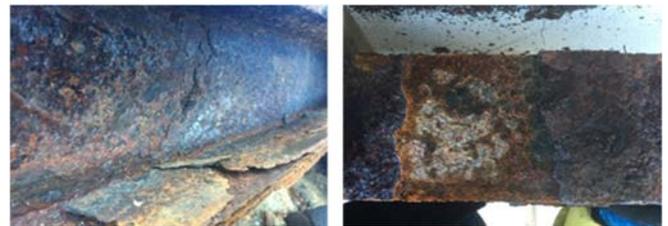
写真-1に錆を除去する前の外観を示す。本供試体は、上下フランジ、ウェブ全ての鋼表面において、**写真(a)**に示すような板状の剥離錆が生じていた。この剥離錆の表面は赤茶色で小さな錆こぶを生じているが、これを手で除去すると、**写真(b)**のような赤茶色の浮き錆と黒色の緻密な鱗状の錆が固着していた。板厚測定の前に錆をサンドブラストによって除去し、地金を露出させた。

(a) ウェブ・下フランジ上面 (b) 上フランジ上面
写真-1 各部位の腐食状態

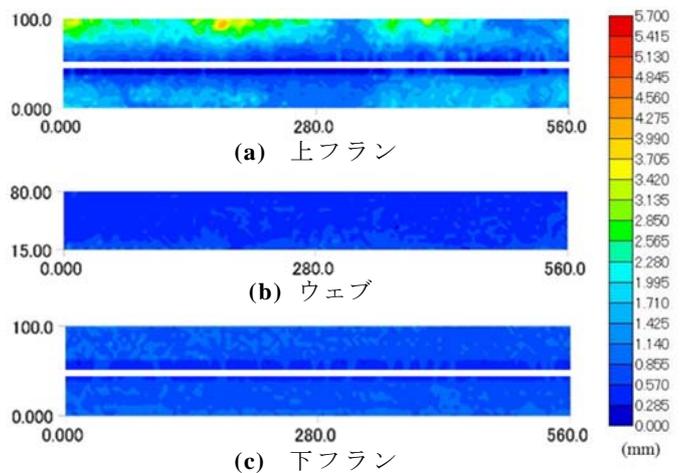
図-1 減肉量等高線図(供試体B)

供試体の残存板厚は、4点曲げ載荷試験で試験区間となるスパン中央部の560mmを対象に行った。鋼表面に5mmメッシュの格子をけがき、ダイヤルキャリパゲージによって直接板厚を測定した。測定結果の一例として、**図-1**に供試体Bの減肉量等高線図を示す。図のように、上フランジに設置されていた木製の床板の隙間からの漏水によって著しい腐食の偏りが生じている。また、本橋

には全長にわたってキャンバーがついているため、切り出し位置によって腐食状態は全く異なる。

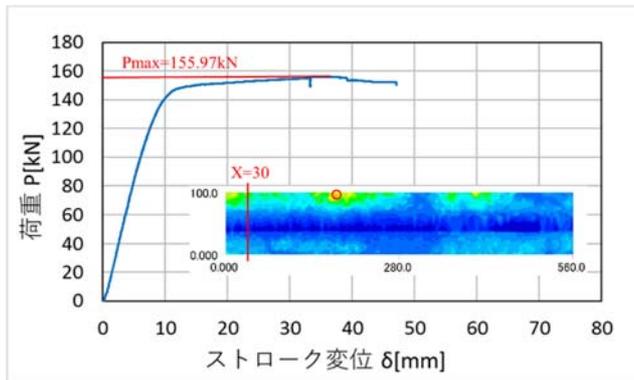
図-2 供試体 B の荷重—ストローク関係

図-2 に供試体 B の荷重—鉛直ストローク変位の関係を示す。図より、最高荷重 Pmax の近くまではほぼ線形に荷重が増加するものの、P=140kN 付近から急激に変位が大きくなり、緩やかに荷重を増大させながら終局を迎えることがわかる。これは P=140kN 付近で圧縮フランジに写真-3 に示すような、高次の座屈モードを伴う局部座屈が発生し、フランジ全体のねじれを誘発したことに起因する。供試体 B~D は、3 供試体ともに、上記のようなフランジのねじれ座屈により崩壊した。

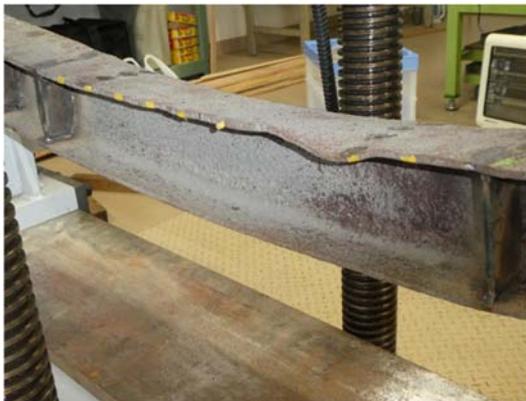
写真-3 上フランジの座屈形状(供試体 B)
