## 高速道路工事における御殿場泥流堆積物の樹型空洞への対策について

奥村組土木興業株式会社 正会員 ○堀口 大輔 勝畠 秀之  
 正会員 吉田 宗久 北村 敏也  
 中日本高速道路株式会社 近藤 圭介

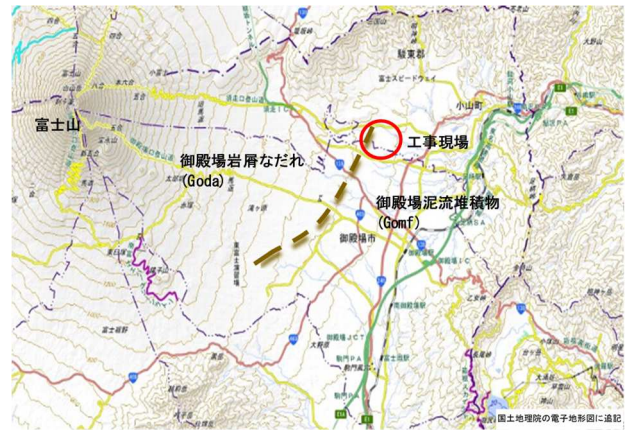
図-1 現場の位置図

富士火山麓には御殿場岩屑なだれ堆積物とよばれる山体崩壊堆積物と、その後発生して泥流堆積物よりなる御殿場泥流堆積物が分布する<sup>1)</sup>。御殿場泥流堆積物は、御殿場市から三島市にかけて広範囲に堆積している。新東名高速道路一色工事（静岡県駿東郡小山町）は、図-1 に示すように御殿場泥流堆積物の分布範囲に位置する。現場内の掘削工事において、御殿場泥流堆積物中に多数の円筒状の空洞が存在することが確認された。空洞が存在する基礎地盤上に盛土をした場合、基礎地盤に変位を与えると同時に、盛土部にも影響が及ぶことが危惧された。特殊土に区分される土質条件下で空洞対策の検討ならびに施工を実施したので報告する。

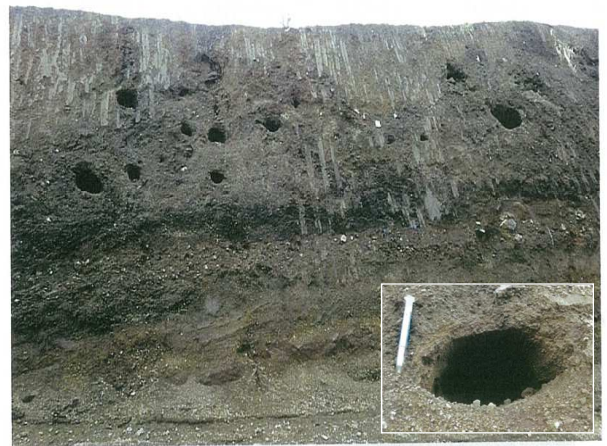
図-2 現場で遭遇した空洞

盛土が計画されている当該地域全般には層厚 8m 前後の御殿場泥流堆積物が分布している。現地で確認された空洞の直径は 5cm から 40cm とさまざまで、奥行きは数 m に達していた。これらの空洞の方向は富士山から放射状の方向が多く、壁面に腐朽した樹皮の跡が残っているため、御殿場泥流堆積物で押し流された樹木が堆積し、腐朽し、空洞化したものと考えられる。現場の切土部分で確認された空洞の状況を図-2 に示す。
