## 軟弱地盤上の高速道路盛土に施工する盛土内浸透水排除工の施工検討

(株)ネクスコ東日本エンジニアリング 正会員 ○西村 光司  
 (株)ネクスコ東日本エンジニアリング 法人会員 奥村 欣司  
 東日本高速道路(株)関東支社 法人会員 加賀 学  
 (株)ネクスコ東日本エンジニアリング フェロー 永井 宏

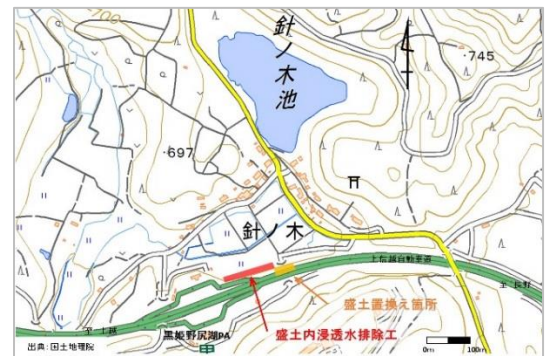
図-1 周辺地形図

当該地区は、下り線側に比較的低い山地、上り線側に水田、および盛土基盤よりも高い湖面をもつ湖沼が存在し、盛土内へ表流水および地下水が集水・浸透しやすい地形条件に位置している（図-1）。

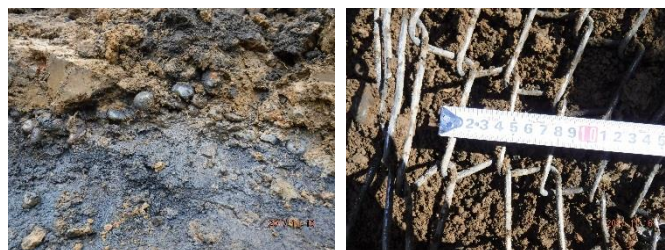
写真-1 盛土内湧水状況【左】・敷網工状況【右】

この結果、施工後 20 年経過しているサンドマットおよび敷網工には土砂の流入や腐食は見られず、またこれらの付近では盛土からの浸み出し水も確認され、機能の健全性を確認した。
