## 地震外力を受けたグラウンドアンカーの極限引張り力までの載荷試験

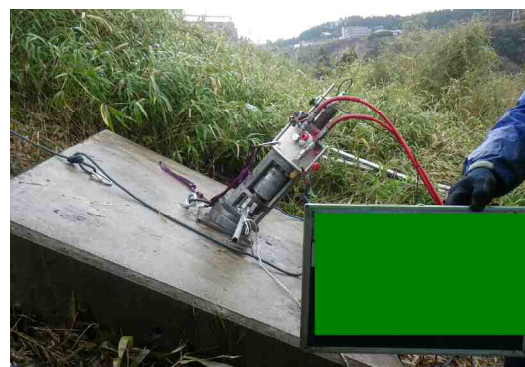
写真 2. 載荷試験状況

発生時期の関係を示すが、地震及び降雨に対してアンカー荷重の増減は見られず、安定した状態を示している。図 3 に、荷重計 2-B-26 におけるリフトオフ試験結果の荷重-変位曲線を示す。残存引張り力  $P_e$  は、374kN (設計アンカー力比  $R_{td}=95\%$ 、降伏引張り力比  $R_{tys}=56\%$ ) で、設計テンドン自由長  $l_f$  が 24.4m であるのに対し、リフトオフ後の荷重変位関係の勾配から求めた逆算テンドン自由長  $l_f'$  は、4m と短い結果を示した。この原因として考えられるのは、地震によりアンカー孔が変形もしくは曲がったことにより、テンドンがアンカー孔等と接触することによる拘束の影響が考えられる。そこで、極限引張り力までの単調載荷による載荷試験を実施した (写真 2)。

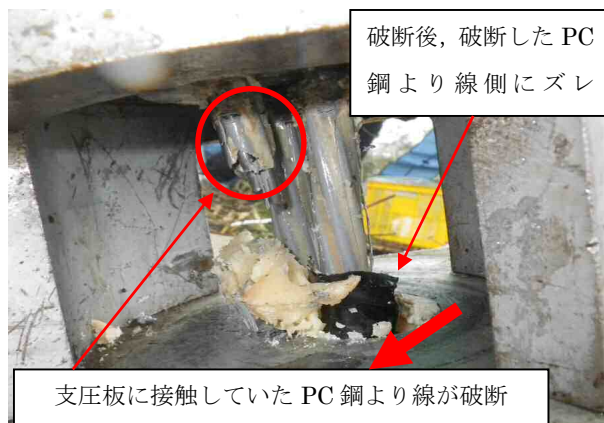
図 4 に載荷試験結果を示す。載荷試験では、降伏引張り力  $T_{ys}$  の 91%にあたる 604kN において、3 本の PC 鋼より線のうち 1 本が破断した。その後、載荷を継続したところ、残る 2 本の PC 鋼より線における逆算テンドン自由長は、設計テンドン自由長とほぼ同じ値を示し、換算極限引張り力 ( $T_{us}=522\text{kN}$ ) まで載荷を行ったが、破断には至らなかった。試験では、極限引張り力付近で荷重の増加がなくなり、変位のみが増加した。この原因としては、定着部での抜けだしが発生したと考えられ、試験を中止した。写真 3 に破断時の状況を示すが、破断した PC 鋼より線は、頭部背面で支圧板と接触していたことが確認された。著者らが別途実施したアンカーの室内試験において、アンカーに曲げ変位等が作用した場合、降伏引張り力以下で破断すること<sup>2)</sup>が確認されており、今回の試験における破断は、支圧板との接触による影響で発生したと考えられる。

写真 3. 頭部背面のアンカー破断状況
