## 排水パイプの排水以外の補強効果に着目した小型模型実験

鉄道総合技術研究所 正会員 ○進藤 義勝 正会員 湯浅 友輝  
 鉄道総合技術研究所 正会員 高柳 剛 正会員 布川 修

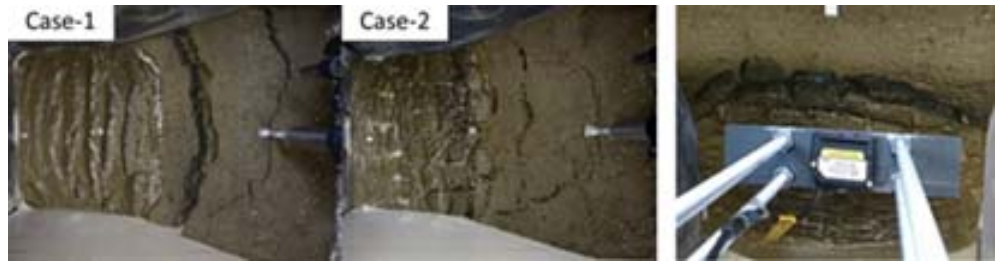
図 4 のり肩が崩壊した時の様子  
(右側がのり肩、上方から撮影)

図 5 のり先の侵食状況  
(下部がのり先、上方から撮影)

図 3 に Case-1、2 ののり先とのり中腹の変位計の経時変化を示す。Case-1 は背面水位 15cm でのり先から侵食崩壊し、背面水位を 25cm とした約 5 分後にのり肩が崩壊した(図 4: 左)。Case-2 は背面水位 20cm でのり先から侵

食崩壊し、背面水位を 25cm とした約 19 分後にのり肩が崩壊した (図 4: 右)。崩壊形態は Case-1、2 とものり先が侵食崩壊後、上部に向かって崩壊が拡大していくものであった。なお、Case-2 では排水パイプの下部まで崩壊が進むと排水パイプの補強効果によりパイプ上方の土塊が支えられ崩壊の拡大が遅くなる効果が確認された。崩壊形態は排水パイプの有無にかかわらずのり先で侵食崩壊が発生し、上方地盤が順次崩壊していくものであった (図 5)。

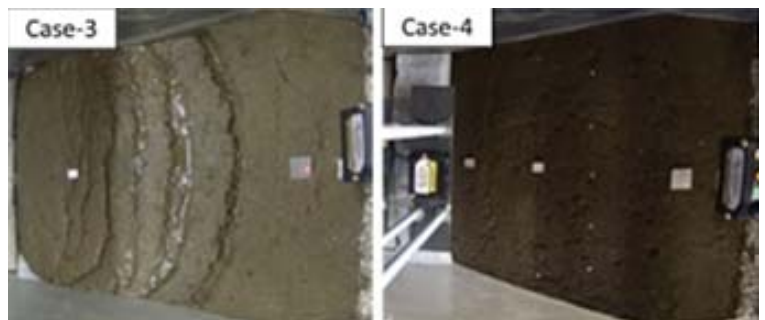
図 8 背面水位 20cm 時点  
(右側がのり肩、上方から撮影)

Case-3 は背面水位 19cm で盛土高さ 15cm の位置から下方が崩壊、背面水位 20cm でのり肩が崩壊した。崩壊形態はのり中腹で円弧状のすべり崩壊が発生し、その後のり上部に向かって崩壊が拡大していくものであった (図 8: 左)。Case-4 は背面水位 21cm で盛土高さ 15cm の位置から下方が崩壊、背面水位 22cm
