### 平成 28 年熊本地震における熊本城石垣の変状調査に関する研究

長崎大学大学院 学生会員 ○勝田 侑弥  
 長崎大学大学院 正会員 杉本 知史  
 香川大学工学部 正会員 山中 稔

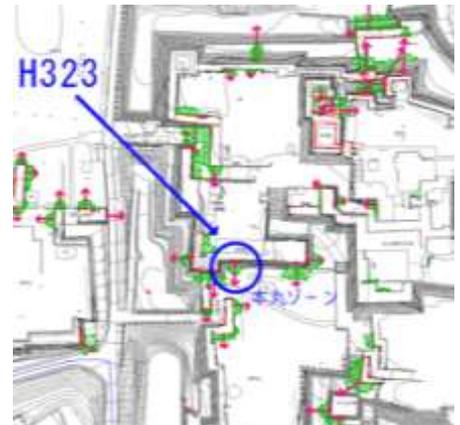
図-1 モデルの対象箇所

本解析で用いるモデルは、被災状況調査で対象となった石垣 60 箇所から、以下の三つの条件に適している箇所を石垣モデルの対象として選定した。一つ目は、石垣高さが十数メートルと比較的高い石垣、二つ目は、石垣の中央部で崩壊が起きていること、三つ目は、過去の文献に石垣の形状が詳細に残っていること、以上より、箇所番号 H323(図-1)の対象とした。

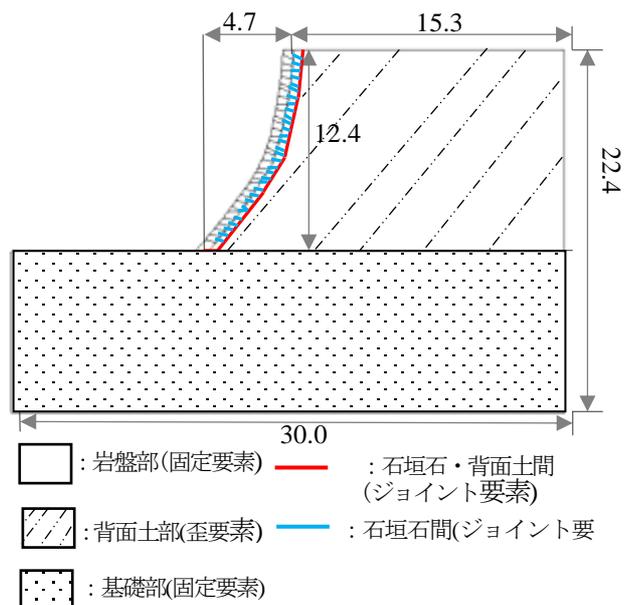
図-2 モデル要素設定 (単位: m)

図-2 に個別要素法における各部分の設定要素条件を示している。この設定は、背面土領域、石垣石領域、栗石領域を平面歪要素、石垣間接触面、石垣・背面土間をジョイント要素として各要素条件を設定した。ブロック要素とジョイント要素の物性値については表-1、表-2 に示す。そして、表-3 に石垣裏栗石間の粘着力の条件を示す。本研究では、石垣の有無を比較するために case3 では栗石無しとし、case1, 2 では栗石の噛み合わせを表現するために栗石間を粘着力で表す。噛み合わせが悪いケースを case1 の粘着力 0kPa、噛み合わせが良好のケースを過去の実績に基づき case2 の粘着力 15kPa とした。

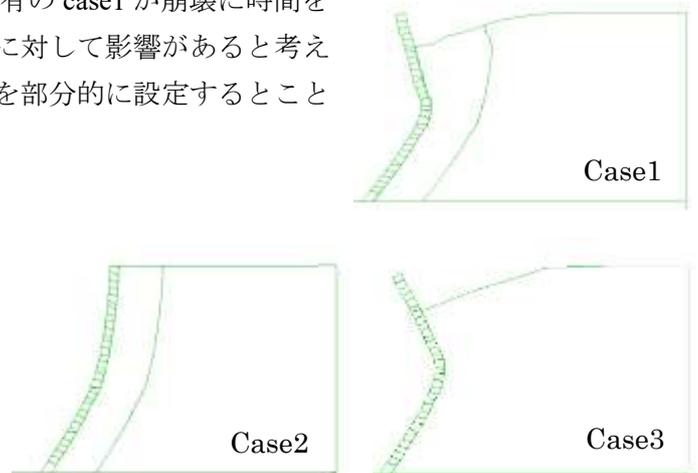
図-3 解析結果

本解析結果を図-3に示す。栗石が噛み合わせ良好としているcase2は15秒間の動的解析では崩壊しなかった。一方で、噛み合わせが悪いcase1は解析開始から3.0秒で崩壊し、栗石無のcase3は2.75秒で崩壊した。この結果から栗石の噛み合わせは崩壊に寄与していると考えられる。また、case1とcase3を比較すると、栗石有のcase1が崩壊に時間を要したので、栗石の存在が石垣石に対する揺れの伝搬に対して影響があると考えられる。今後は噛み合わせが良好な栗石中に悪い箇所を部分的に設定することで変状の傾向の特徴を検討する予定である。

石垣崩壊の再現解析を行った結果、栗石の存在が石垣石の揺れの伝搬に影響があると考えられ、栗石の噛み合わせは崩壊に寄与していると考えられる。一方で石垣模型の遠心载荷模型実験の試みについては、遠心場での静的環境下では問題ないことを確認した。

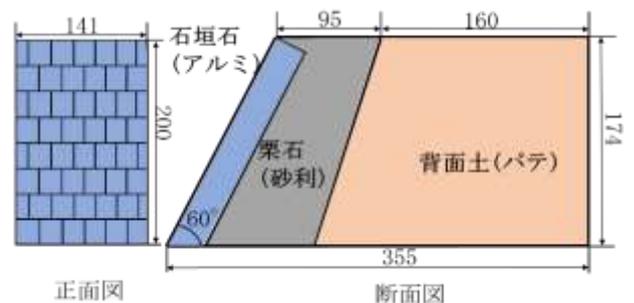
図-4 石垣模型 (単位: mm)

遠心载荷模型実験は実物の1/nの模型を重力加速度のn倍の遠心加速度場において、実物と同様の破壊挙動を再現できることが期待される。本実験では石垣高さ10m相当の遠心力を载荷することで、石垣の変状を再現することを目指している。栗石はふるい分け試験で9mm以上の粒度の砂利を用い、石垣石は岩石と同程度の密度であるアルミ板材を加工したものを用いた。また、今回は試験的な意味で行うため簡易的に背面土にパテを用いた。
