盛土材のこぼれ出しが生じた補強土壁の性能に関する傾斜模型実験

(国研) 土木研究所 正会員○新田武彦 澤松俊寿 佐藤 登 宮武裕昭

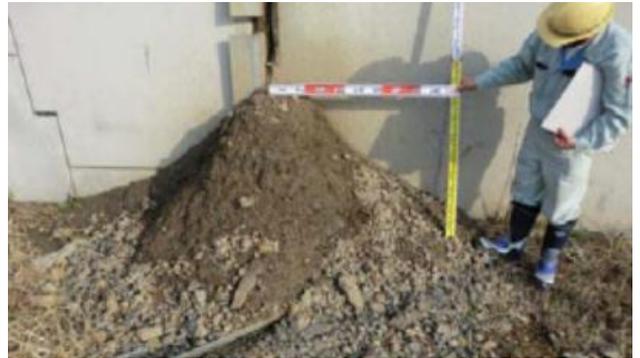
写真-1 盛土材のこぼれだし状況

補強土壁とは、補強材、壁面材及び盛土材が相互に拘束し、一体となるメカニズムによって安定するものである。したがって、盛土材のこぼれ出し(写真-1)が発生すると補強メカニズムが失われることから、盛土材のこぼれ出しを防ぐことは最も基本的かつ最も重要な要求事項となる。そこで、(国研)土木研究所では産官学の共同研究を実施し、こぼれ出しを基本とした補強土壁の維持管理手法についての知見をとりまとめた¹⁾。一方で、こぼれ出しが生じた補強土壁を補修・補強するためにはこぼれ出しが生じた後の補強土壁の性能を評価する必要があるが、こぼれ出し後の補強土壁の挙動については十分な知見が得られていない。そこで本研究では、こぼれ出しによる補強土壁の性能に与える影響を把握することを目的とし、盛土材のこぼれ出しを模擬した補強土壁の傾斜模型実験(以下、「本実験」という。)を実施した。

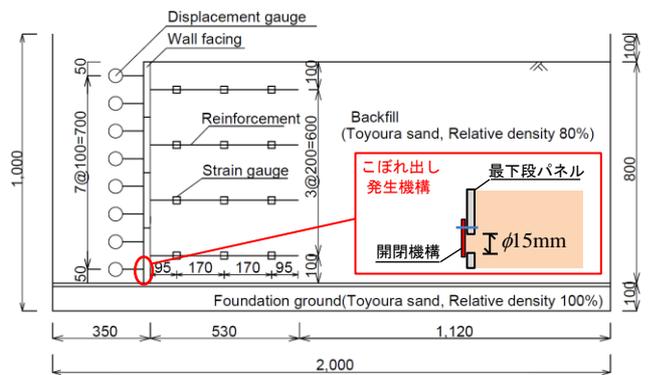
図-1 模型寸法及び計測器の配置 Unit: mm

図-1 に模型寸法及び計測機器の配置を示す。補強材は HDPE 一方向ジオグリッド、盛土材は豊浦砂を使用し、壁面の変位や盛土材のこぼれ出しの明確な挙動が発現するように相対密度 D_r を 80% とした。

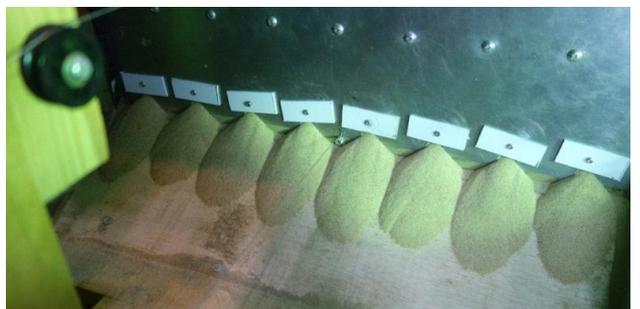
写真-2 こぼれ出し発生機構(最下段パネル)

実際のこぼれ出し発生箇所は多様であり 3 次元的で複雑な現象である。そこで、本実験では現象を単純化するために、模型の奥行き方向に一樣なこぼれ出しを生じさせることとした。具体的には模型の最下段パネル下部において強制的にこぼれ出しが発生できるように、水平方向に等間隔で計 8 箇所の孔を設置した。さらにこの孔に開閉機構を設けることによりこぼれ出しの発生及びこぼれ出す盛土量を制御した。なお、こぼれ出し量については、こぼれ出し率 r_l を定義し評価した。こぼれ出し率は $r_l = V_l / V_r$ で算出し、ここに、 r_l はこぼれ出し率、 V_l はこぼれ出した裏込め材重量、 V_r は補強領域内の裏込め材重量とすることとした。

本実験における盛土材のこぼれ出し方法を写真-2 に示す。

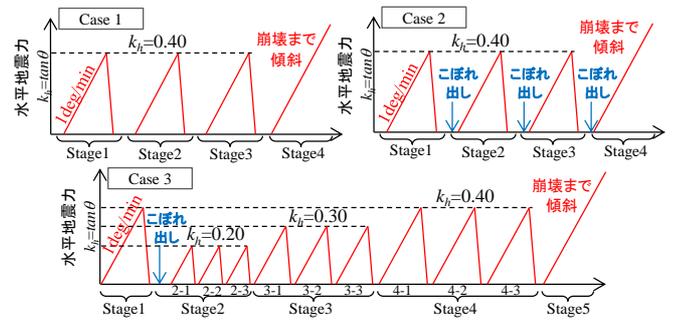
実験ケースの一覧を図-2 に示す。Case1 は健全な状態、Case2 はこぼれ出しが発生し、その後こぼれ出しに対する抑止措置を行わない状態、Case3 は盛土材のこぼれ出しが発生し、その後こぼれ出しの抑止措置を行った状態を想定している。本実験での地震力を模擬した水平力 k_h (以下、「水平地震力 k_h 」という) と模型の傾斜角 θ (deg.) との

関係は $k_h = \tan\theta$ となる。模型の傾斜速度は 1deg./min とし、クリープ変形を確認するために 1deg.毎に 1 分間保持させた。

図-2 実験ケースおよび傾斜プログラム

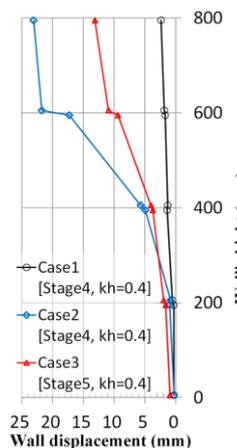
図-3 に各ケース最終 Stage の $k_h=0.4$ 時における壁面の変位量を示す。こぼれ出しのない Case1 は一様な壁面の前傾モードであるが、こぼれ出しを発生させた Case2 及び Case3 は壁面の上端 2 段目までの変位量が卓越した前傾モードとなった。このようなこぼれ出しの有無による壁面の变形モードの違いは、実際にこぼれ出しが発生した場合、壁面の变形モードに着目することで、補強土壁への影響を判断する一つの指標となる可能性が期待できる。

図-3 壁面変位比較

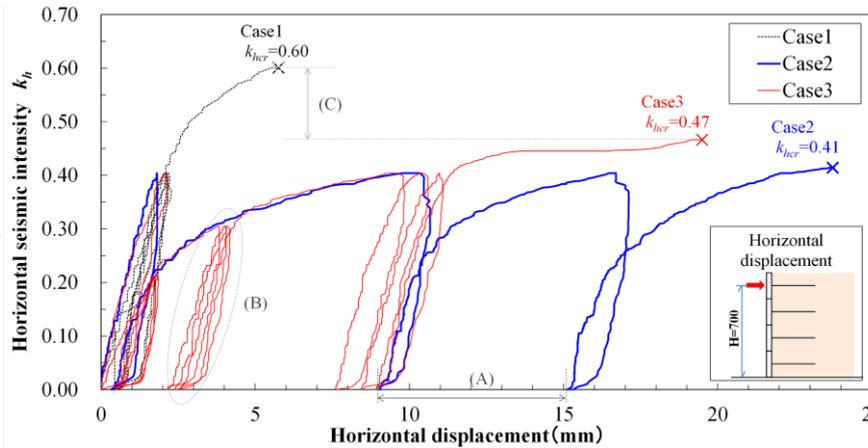
補強材位置(H=700mm)における壁面変位量と水平地震力 k_h の関係を図-4 に示す。図より、Case1 においてはこぼれ出しがないため、 $k_h=0.4$ までの範囲で除荷・再載荷を繰り返しても弾性的な挙動を示し、塑性変位はほとんど発生していない。Case2 においては、各ステージにてこぼれ出し後の载荷により塑性変位が増加することが確認できる(図-4(A))。Case3 では、 $k_h=0.4$ に到達する前に $k_h=0.2$ 及び $k_h=0.3$ 相当の水平地震力で除荷・再載荷を繰り返しても、弾性的な挙動を示し塑性変位はほとんど発生していないことが確認された(図-4(B))。また、Case.3 の骨格曲線は Case.2 の $k_h=0.4$ までの载荷時の曲線とほぼ一致した。このことより、こぼれ出しの抑止措置の有無により大きな違いがあることが分かった。特にこぼれ出しの抑止措置を講じた場合には、処女载荷以下の水平力を繰り返し载荷しても塑性変位が増加することがない。

図-4 水平地震力 k_h と壁面変位(H=700mm)の関係

各ケースのこぼれ出し率 r_l (%) および最大耐力 k_{hcr} とこぼれ出し率 r_l の関係を図-5 に示す。ここで、最大耐力とは模型が崩壊した時点の水平地震力のことをいう。各ケースの崩壊した時点は図-4 に“x”で示す。図-4 及び図-5 より、こぼれ出しのない Case1 の最大耐力 $k_{hcr}=0.60$ に対して Case.2 の最大耐力 $k_{hcr}=0.41$ であり、31.6% の耐力低下が確認され、Case.3 では最大耐力 $k_{hcr}=0.47$ であり 21.7% の低下となった(図-4(C))。このように、 r_l が大きいほど、 k_{hcr} は小さくなっており、こぼれ出し率 r_l と最大耐力 k_{hcr} の関係は相関性があることが確認できる。このことより、補強土壁の耐力にはこぼれ出しを抑制することが重要であることが分かる。

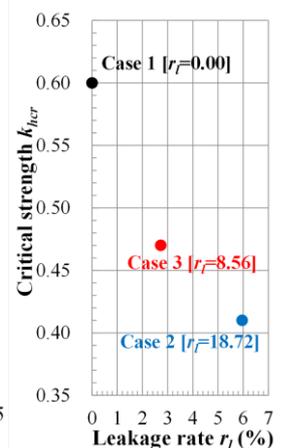
図-5 最大耐力とこぼれ出し率の関係
