## 盤ぶくれが生じたトンネルインバート設置工事の設計及び施工について

西日本高速道路(株) 高知高速道路事務所 正会員 香川 佳隆  
 西日本高速道路(株) 高知高速道路事務所 正会員 ○尾上 弘則  
 西日本高速道路(株) 四国支社 正会員 平山 浩司

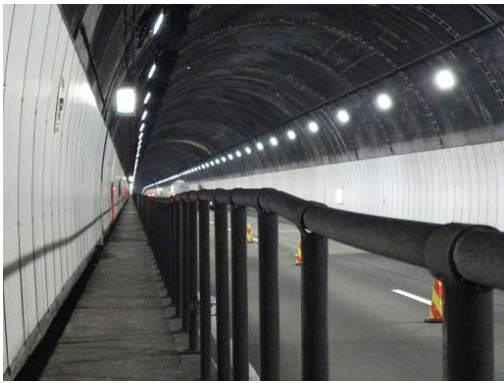
図-3 監視員通路手摺りの変形状況

路面隆起量は、最大で約 15cm となっており、現在も年間約 5mm の隆起が進行中である。

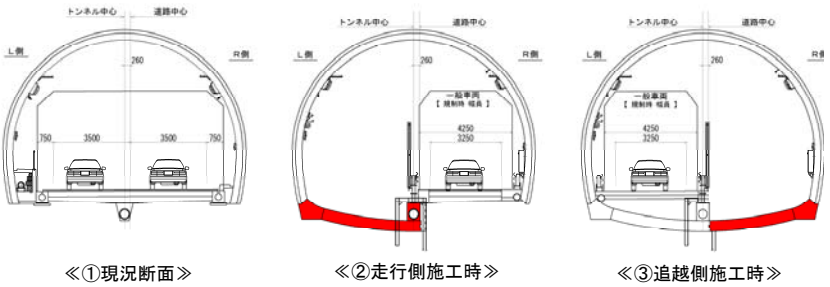
図-4 施工ステップイメージ (主なステップのみ)

施工の特徴としては、通行止めを回避するため、走行車線及び追越車線それぞれを切替えながらの工事となっている。また、車線幅員を出来るだけ広く確保するため、監視員通路及び監査廊を一時撤去しての施工としている。

施工は、昼夜連続規制内において、昼夜連続施工にて工事を実施する。交通混雑期及び長い渋滞長が予測される 3 連休については、規制を解放することから、インバート設置工事は、平成 30 年 4 月～平成 31 年 8 月までを予定している。
