# セメント安定処理土を用いたトンネル構造による地すべり対策について

東日本高速道路(株) 正会員 ○上原 隆三

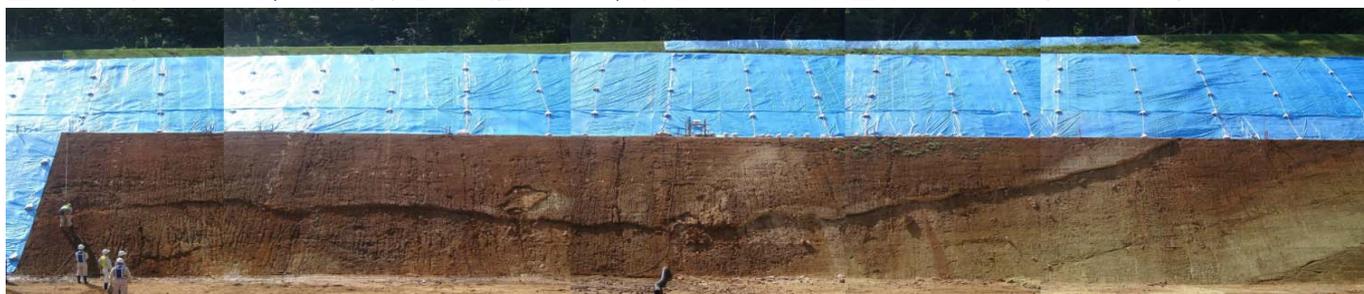
写真-1 変状状況①（土塊せり出し）

当該箇所は、切土高さ 14m（切土のり面 2 段）の土工区間として計画された箇所である。平成 27 年 11 月までに切土上段（2 段目）掘削を完了し、平成 28 年 4 月上旬より切土下段（1 段目）を掘削中、同年 4 月下旬にのり面クラック及び小段排水溝の変状を確認したことから、動態観測及び地下水位観測等の調査を開始した。また、同年 8 月中旬は台風等による降雨が続いた事もあり、切土下段において長さ 100m にわたり、地すべり土塊が最大 60cm 程度せり出した事から、応急対策として幅約 105m、高さ 7m の押え盛土を実施した。（写 1. 2. 3. 4）

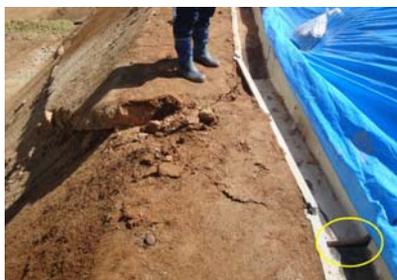
写真-2 変状状況②（小段排水）

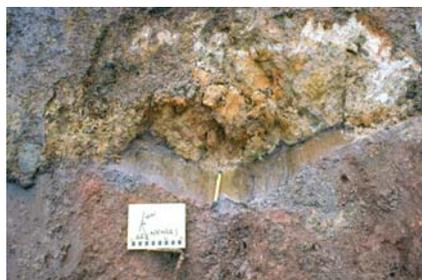
写真-3 変状状況③（すべり面）

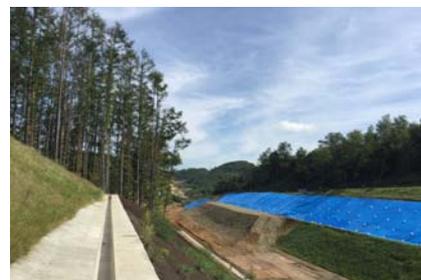
写真-4 応急対策（押え盛土）

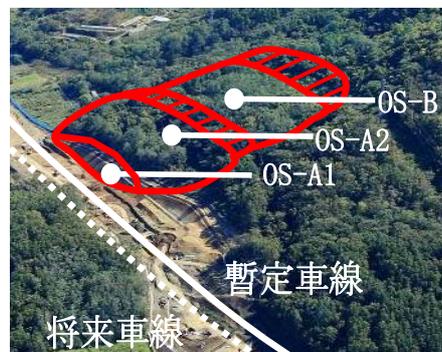
押え盛土実施後は大きな変状は確認されていない。すでに変状した土塊（OS-A1）の他、すべり面上にある変状した土塊と同様な崖錐物であり、平成 29 年の融雪期において、パイプ歪計の計測結果から累積性が認められる土塊（OS-A2）、変位及び歪みに累積性のない土塊（OS-B）を確認した。（写 5）

写真-5 地すべり範囲（空撮）
