## 二段階横断施設横断時における歩行者の確認行動に関する研究

秋田大学 正会員 ○浜岡秀勝

東日 正会員 吉永遼平

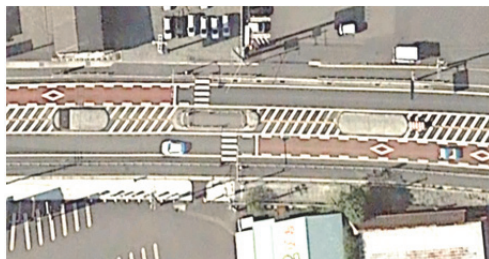
図-1 対象とする二段階横断施設

本研究では、二段階横断施設が整備された宮崎県川南町の国道10号において、歩行者の横断時の首振り挙動を獲得する歩行実験を実施した。この地域では、沿道にスーパーマーケット・ドラッグストアなどの商業施設があり、以前から乱横断の多発により車両との歩行者事故が多発していた区間である。

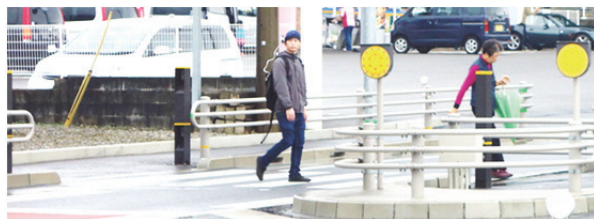
図-2 実験時の様子

歩行者は、首振りセンサーと視野カメラを装着した状態で、当該横断歩道を横断する。実験では高齢者・若年者をあわせた22名の被験者が、起終点の組み合わせを変えながら、合計24回（同じ起終点の横断は3回ずつ）の横断を行い、横断時のデータ等を取得した。機器の不調・中断などによりデータとして使用可能な首振りデータは19名、視野映像データは21名であった。表-1に横断実験の概要を示す。
