# アレスティングシステム（滑走路端安全区域の代替措置）による オーバーラン対策の最新動向

パシフィックコンサルタンツ

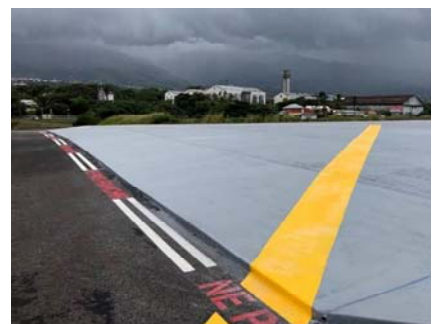
図1 路面標示による誤進入防止事例
