### 3 次元データ作成に伴う植生伐採の有効性評価

(株)新星コンサルタント 正会員 ○中島 英敬  
 (株)新星コンサルタント 和具麻里子  
 国土交通省 菅 貴史  
 日本大学 正会員 朝香 智仁

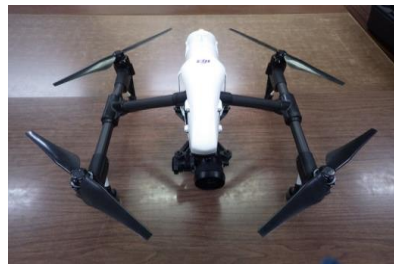
写真-1 2016 年導入 UAV

近年、測量分野における UAV のマニュアルが足場を固めつつある。マニュアル内の UAV 飛行方法、空中写真の撮影方法、精度確保のための基準や作業手順を押さえ SfM ソフトを用いれば誰にでも点群データを作成することが可能である。当然のことながら、生産性向上を目指すためには誰にでもできる工程でなければならない。著者らは 2015 年から UAV を導入し、積極的に空撮・点群作成を試みてきた。(写真-1、写真-2)

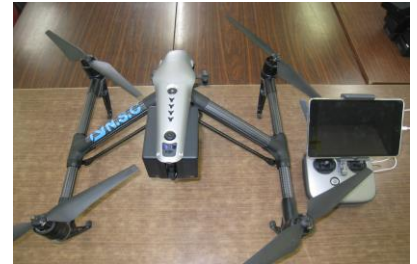
写真-2 2017 年導入 UAV

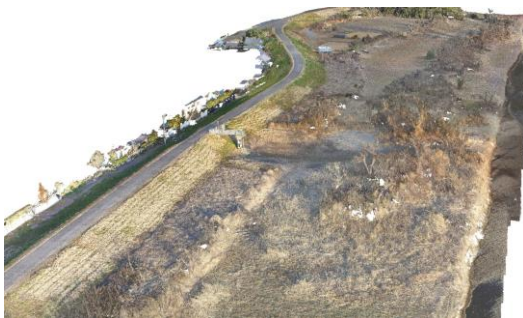
図-1 対象地点群データ

対象地は小貝川左岸側 70km 付近、高水敷が広く植生が繁茂している河川敷延長約 1.7km の堤防である。撮影エリアが広大なため、エリアを数回にわけて飛行・撮影し、点群作成をおこなった。点群作成に伴う精度向上のため、エリア毎に 1 次処理の精度検証を行い対空標識 (GCP) と写真のズレが限りなく小さいことを確認した。図-1 は「UAV を用いた公共測量マニュアル (案)」に従い作成した点群データである。現地にて測線前後 50cm にて植生を伐採し従来通りの横断測量 (横断 1) を行った。図-2 は評価を行った 20 断面の中の NO. 2 の位置を示した図である。図-3 は横断 1、点群データより限りなく測線に近い位置にて植生を含む断面 (横断 2) と植生部分を伐採した断面 (横断 3) を算出し重ね合わせた図である。

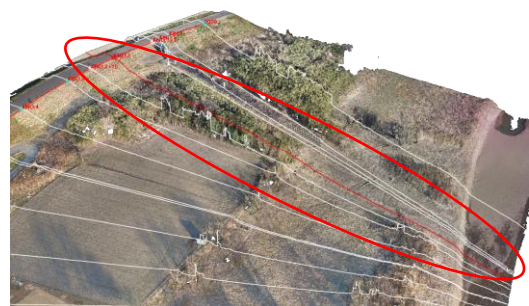
図-2 評価断面 NO.2 位置関係図
