### 3次元レーザースキャナを用いた熊本城城郭石垣における変状分析－平櫓を事例として

関西大学 学生会員 ○桑島 流音 正会員 小山 倫史  
 横浜国立大学 学生会員 神谷 圭亮 正会員 菊本 統  
 広島大学 正会員 橋本 涼太

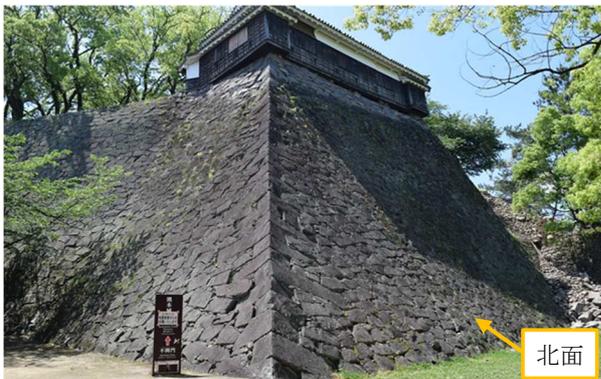
図-1 平櫓の全景

2016年4月14日、16日に発生した熊本地震により、熊本城は大きな被害を受けた。特に、城郭の石垣において被害は甚大であり、石垣全体の30%に孕み出しなどの変状が確認されるとともに、石垣全体の10%は崩壊した。現在、崩壊した石垣については、石材の落下を防止するためのネットやコンクリートによる吹付けなどで応急的な処置がとられている。一方、崩壊に至っていないものの孕み出しなどの変状が見られる石垣については、今後、余震・降雨などにより変状がさらに進行し、場合によっては崩壊に至る可能性が考えられる。中でも、重要文化財に指定されている平櫓(図-1)の北石垣においては、目視でも確認できるほどの孕み出しやその上部の石材の石垣内側への倒れこみ(図-2)が確認され、変状が進行する可能性が懸念されている。

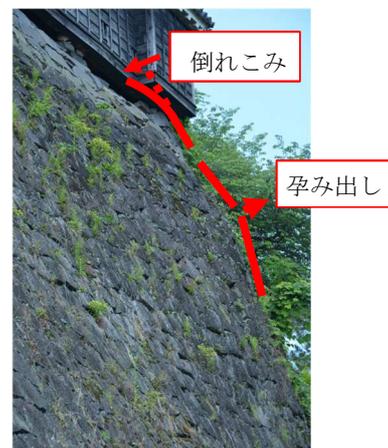
図-2 平櫓北面石垣における孕み出しの様子

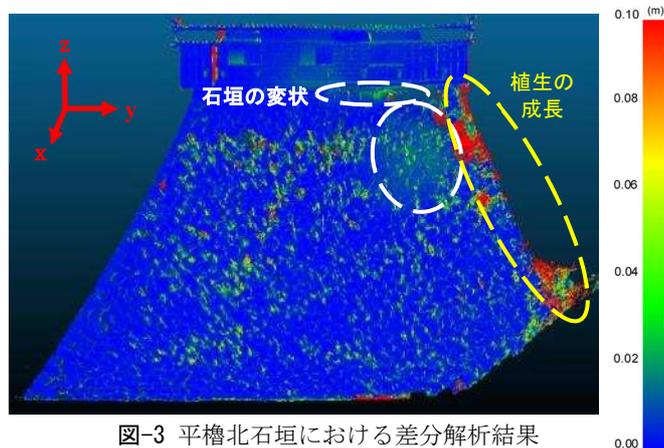
図-3 に差分解析の結果を示す。紙面の都合により2016年4月と2017年5月の比較のみ示す。本図の右側において0.1m以上の差分量が確認された箇所は植生の成長によるものであり、石垣の変状ではない。また、石垣表面における所々変位が疎らにみられる箇所も同様である。石垣の右上部において、石垣の変状が確認できた。孕み出し変位量は2.0~3.0cmであり、内側への倒れこみ箇所においては3.0~4.0cmの変位が確認された。2016年4月と2017年8月の差分解析結果からもほぼ同様の変状が確認でき、2017年5月と8月の差分解析結果から石垣の変状はみられなかった。

図-3 平櫓北石垣における差分解析結果 (2016年4月と2017年5月の比較)

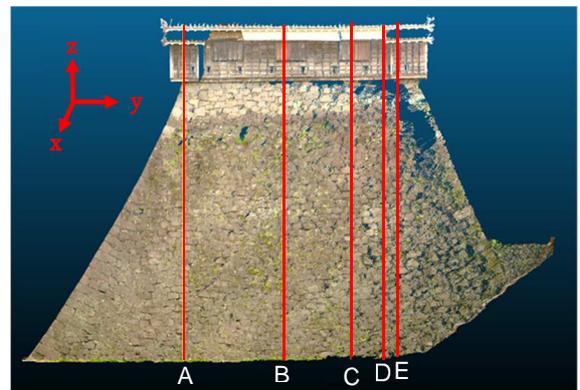
図-4 に平櫓北石垣において断面を抽出した計測ラインを示す。また、図-5 で抽出を行った断面をグラフ化した結果を示す。原稿サイズの関係上、孕み出し位置が最も把握できる計測ライン E の全体および、C の高さ17m~18m間、D の14.5m~15m間、E の14m~14.5m間を拡大したもののみ示す。断面 E の高さ13m~16m辺りにおいて大きな孕み出しが存在する。この孕み出しの変状は進行しており、断面 D および E で確認できる。特に2016年4月から2017年5月の間に断面 D および E において、最大で約2.0cm変状が進行している。

図-4 平櫓北石垣において断面を抽出した計測ライン

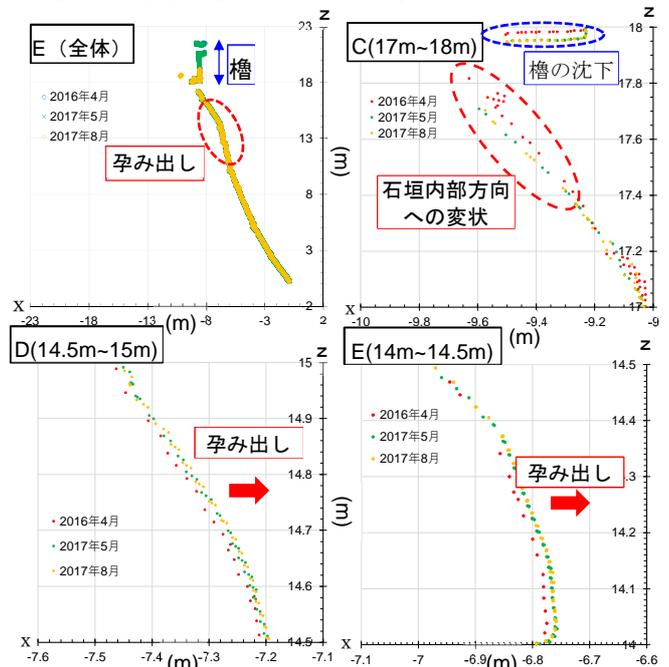
さらに、断面Cの高さ17.4mから石垣最上部において、石垣内部側へ変状が進行している。その直上の櫓においても沈下がみられる。この櫓の沈下は断面 D および E においても確認できた。

図-5 各断面における石垣形状の比較

平櫓北石垣において変状の進行が進行していることが確認できた。主な変状の進行は2016年4月から2017年5月の間で発生しており、それ以降はさらなる進行は見られない。変状の進行は熊本地震後の余震や降雨による雨水浸透による可能性が高い。変状の進行が今後も継続しているかの判断はさらなる3次元レーザー計測による点群データの比較を行う必要がある。
