コンクリート中の塩化物イオン濃度と飽和度を考慮した鉄筋腐食評価

東京電力ホールディングス	正会員	○小林 保之
東電設計	正会員	中川 貴之
東電設計	フェロー	堤 知明
東京電力フュエル&パワー		園田 明大

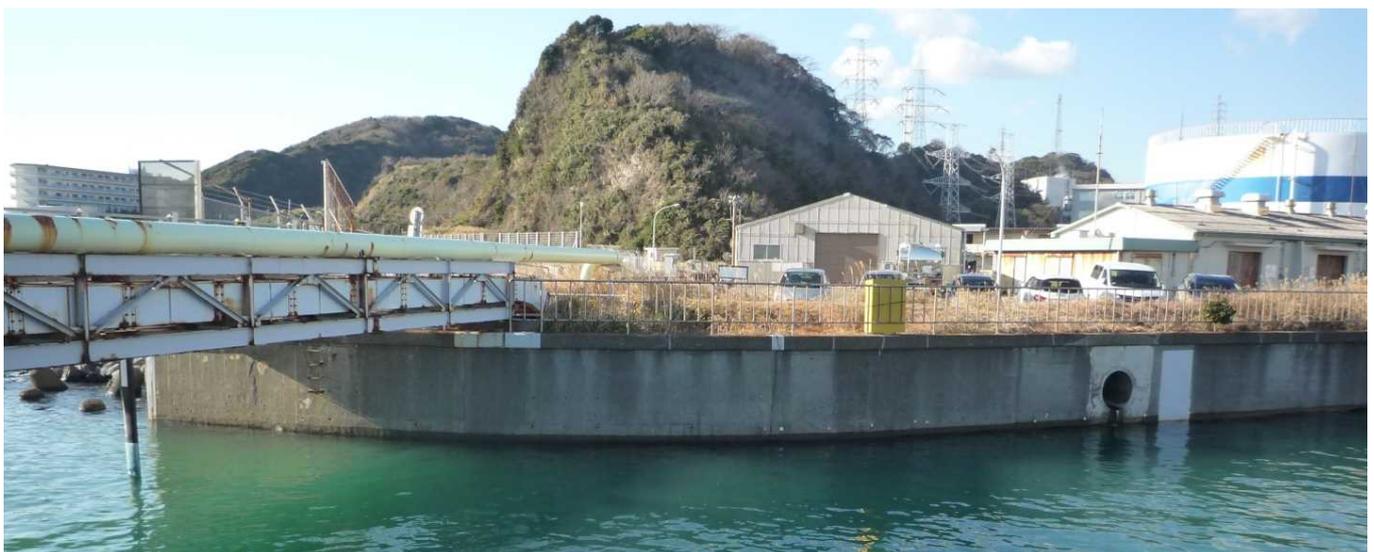
写真 1 調査箇所の全景

対象構造物は写真 1 に示す供用 56 年を経過した火力発電所の放水路開渠である。調査範囲は H.W.L. (U.P.+2.000m) を基準高さとする、基準高さから-300~+880mm とし、環境条件は干満帯および飛沫帯である。当該設備に対して、採取したコンクリートコアによる塩化物イオン濃度、飽和度の測定、鉄筋腐食診断器による自然電位、分極抵抗の測定、コンクリートはつりによる鉄筋の腐食量、かぶりの測定を実施した。

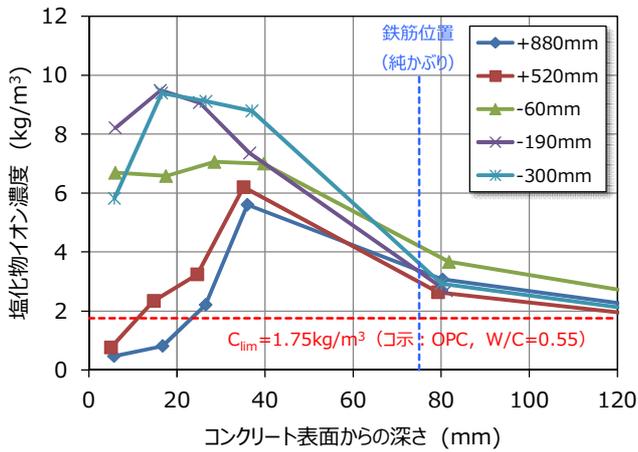
図1 コンクリート中の塩化物イオン濃度の分布

コンクリート中の塩化物イオン濃度の分布を図 1 に示す。Fick の一次元拡散方程式の解を用いて回帰分析をした結果、表面塩化物イオン濃度は 8~16.5kg/m³ の範囲にあり、海水面に近づくほど表面塩化物イオン濃度は大きくなる傾向であった。見かけの拡散係数は 0.37~0.91cm²/年の範囲にあり、平均は 0.6cm²/年であった。図 1 では鉄筋位置(純かぶり)とコンクリート標準示方書²⁾の腐食発生限界塩化物イオン濃度(普通ポルトランドセメント, W/C=0.55)を示した。鉄筋位置(=75mm)の塩化物イオン濃度は 3~4kg/m³ と腐食発生限界塩化物イオン濃度(=1.75cm²/年)の 2 倍程度となっていた。塩化物イオン濃度の分布状況を見ると、

コンクリート表面から 20~40mm 程度でピークを持ち、30mm 以浅は塩化物イオン濃度が低下する傾向が見られ海水面からの高さで大きな差異が認められた。一方、30mm 程度以深は小さなばらつきであった。

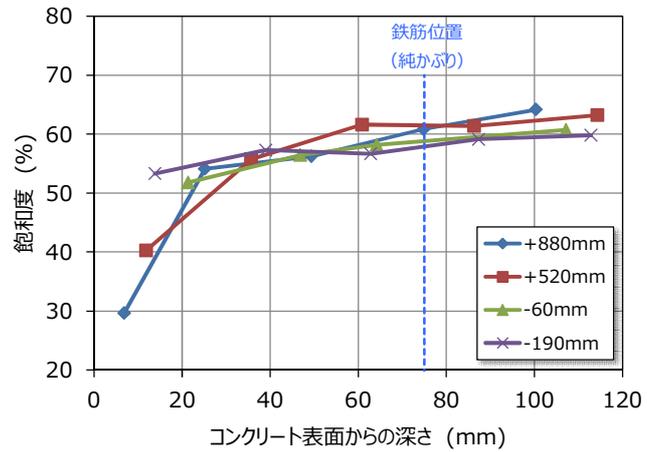
図2 コンクリート中の飽和度の分布

コンクリート中の飽和度の分布を図2に示す。飽和度はコンクリート表面では小さく、深部ほど大きくなる傾向が認められた。鉄筋位置の飽和度は約 60%と比較的小さく乾燥状態にあると考えられる。飽和度の分布状況を見ると、塩化物イオン濃度と同様に 30mm 以浅は海水面からの高さでばらつきが比較的大きく、30mm 以深ではばらつきが小さくなる傾向が認められた。

塩化物イオン濃度と飽和度の分布状況において、コンクリート表面から 30mm 程度までばらつきが大きい理由としては、コンクリート表面近傍は外部環境に依存し、著しく不飽和な状態で移流が支配的であるからと考えられる。

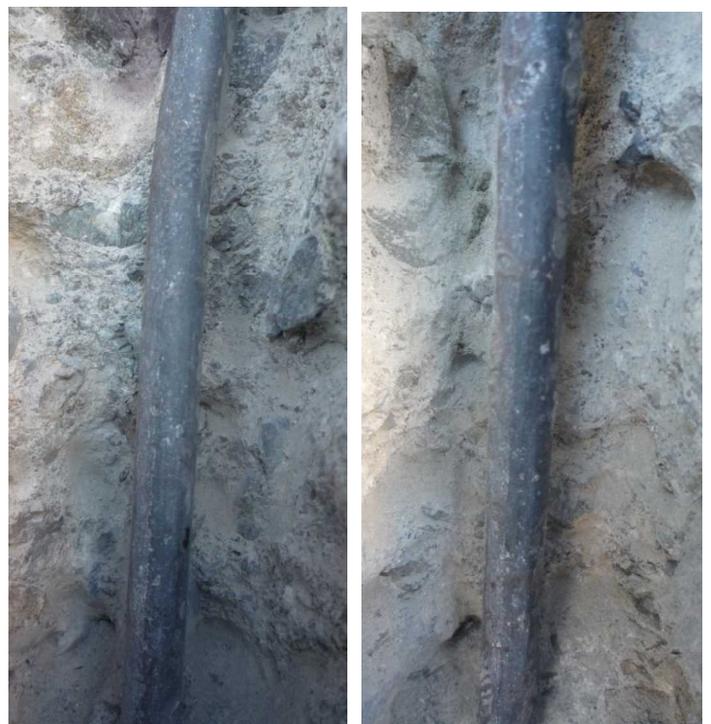
写真2 鉄筋の状況

鉄筋の腐食状況を写真2に示す。鉄筋位置の塩化物イオン濃度は、腐食発生限界塩化物イオン濃度の2倍程度であり、当該調査箇所自然電位は-0.36~-0.28Vvs.CSEで海水面に近づくほど卑となる傾向を示したが、明瞭な鉄筋腐食は認められなかった。なお、分極抵抗は海水面に近い1箇所74kΩ・cm²と低~中程度の腐食速度を示したが、他は260kΩ・cm²以上と不動態状態(腐食なし)であった。

鉄筋位置の塩化物イオン濃度が大きくても腐食していなかった理由としては、本調査箇所の飽和度は約 60%と比較的小さく乾燥状態にあり、腐食反応に必要な水が不足していたことから、腐食電池が形成されにくかったものと考えられる。

(a) +60~80mm 位置

(b) +10~30mm 位置
