劣化下地に対する簡易はく落防止工法の開発

コニシ(株) 正会員 ○尾藤 陽介
 ボンドエンジニアリング(株) 岡澤 臣樹
 ボンドエンジニアリング(株) 伊藤 恵美
 コニシ(株) 正会員 堀井 久一

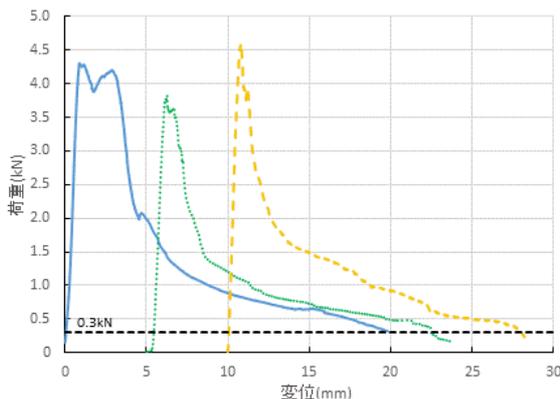
図1 押し抜き試験結果

変位 15mm 程度までコアの脱落はなく、変位 10mm を超える範囲において 0.3~0.6kN 程度の押抜き荷重を保持していることが確認できた。一般的に押し抜き試験では、10mm を超える変位での最大荷重を押し抜き強度と規定している。これは、変位 10mm を超える変状が発生していると、点検時に変状を発見できると考えられているからである。つまり、点検時に発見できる変状が発生している状況になった時点でφ100mm 当たり 30~60kg 程度のコンクリート片のはく落を防止できることがわかった。安全率を 3 とすると、これは最低でも 10kg 程度のコンクリート片をはく落防止できることを示しており、例えば、かぶり厚さ 50mm と想定した場合、1辺 0.3m 程度の方形のコンクリート片を保持できることとなる。

押抜き試験は、JSCE-K 533 5.試験方法を参考に行った。荷重はまず 1mm/min の速度でコア部のコンクリートが破壊するまで荷重した。その後、5mm/min で荷重し 0.3kN に低下するまで荷重を継続した。

試験結果(荷重-変位曲線)を図1に、及び、押し抜き試験前後の供試体を写真3,4に示す。
