## 橋梁排水管継手部の補修について

### 1.はじめに

NEXCO東日本北海道支社管内における橋梁の鋼製排水管（亜鉛めっき仕様）継手部からの漏水により鋼製排水管に腐食が発生し、排水管断面欠損箇所からの漏水により周辺構造物の劣化を発生させる原因となっている。従来であれば鋼製排水管を取替補修していたが、足場や費用が必要となる。本件は、比較的安価、簡易に鋼製排水管継手部を補修するため、グラスファイバー製のテープを用いた方法を報告する。

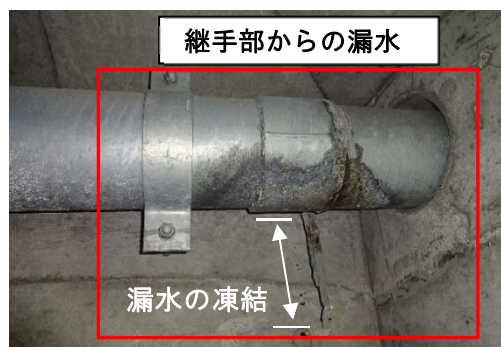
北海道支社管内の橋梁の排水管は寒冷地であることから、鋼製排水管（亜鉛めっき仕様）が採用されていた。冬季の昼間に気温、路温、凍結防止剤による融雪で発生した水が排水管に流れ込み夜間に排水管の中で凍結する。排水管内部の水の凍結膨張により排水管継手部の破損が発生し漏水の原因となっている。（写真-1）排水管からの漏水には高速道路上で散布している凍結防止剤が含まれているため、周辺構造物の腐食や劣化の進行を早める原因となっている。（写真-2）このため、排水管の漏水を防ぐべく、早期補修が求められるが、排水管継手部の部分的な損傷であるため、継手部に限定した補修を実施している。

（写真-1 凍結による継手部からの漏水状況）

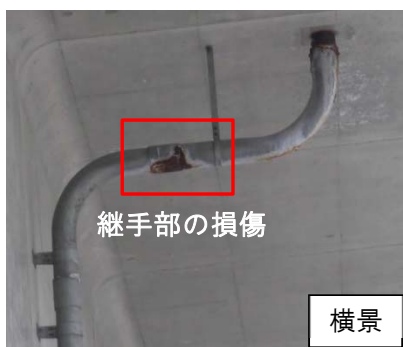
（写真-2 漏水による継手部からの腐食状況）

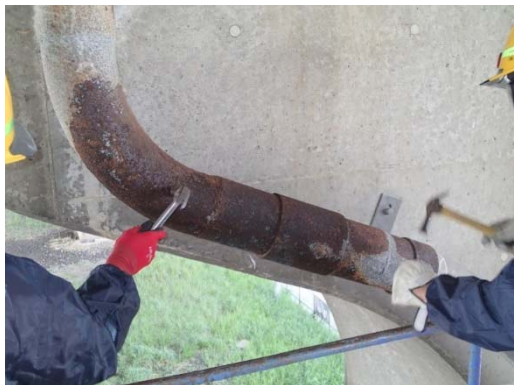
- ① 損傷箇所の補修にあたり、汚れ・錆を落とす為、ケレンを行う。(写真-3)
- ② 断面欠損している場合は、調整型枠材を設置し、周囲をエポキシパテで不陸調整を行う。(写真-4、5)
- ③ 調整材型枠を設置し、エポキシパテで不陸調整後に補修箇所及び前後の接続部にグラスファイバー製テープを包帯のように巻き付ける。(写真-6)

(写真-3 ケレン状況（錆の除去）)

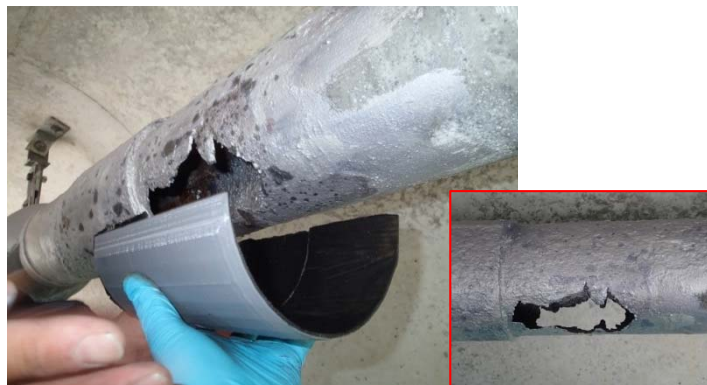
(写真-4 調整型枠材設置状況)

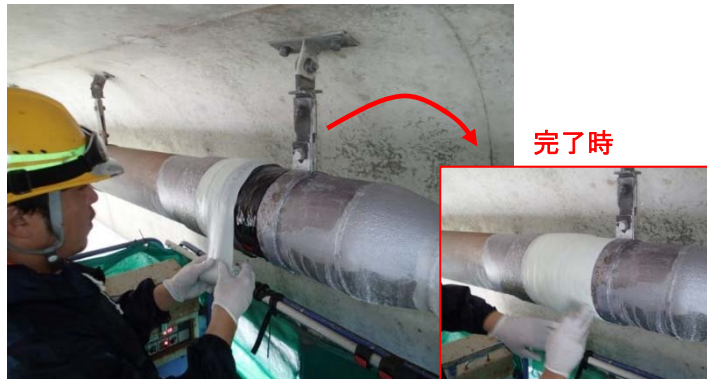
(写真-6 グラスファイバー製テープ施工状況)

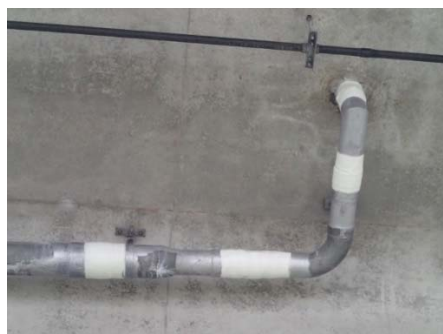
(写真-8 漏水箇所補修後)
