## 簡易脱着型ラバーポールの開発

東日本高速道路株式会社 北海道支社 室蘭管理事務所 改良担当 正会員 ○山崎 優衣  
東日本高速道路株式会社 東北支社 秋田管理事務所 工務担当課長 岡本 拓  
株式会社ネクスコ・メンテナンス北海道 室蘭事業所 本間 将史

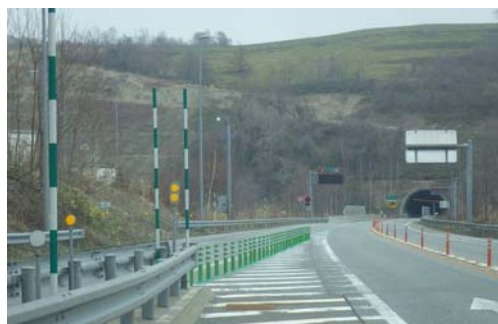
写真-1 逆走防止対策用ラバーポール設置状況

高速道路における逆走は、重大事故につながる可能性が高いため、全国的に逆走防止対策を推進している。このうちインターチェンジやサービスエリアなどの連絡等施設では、本線合流部に進行方向を示す矢印の路面標示や高輝度矢印板等の視覚に訴える対策に加えて、ラバーポールの設置（管内約 1200 本）による物理的な抑制対策を実施している（写真-1）。

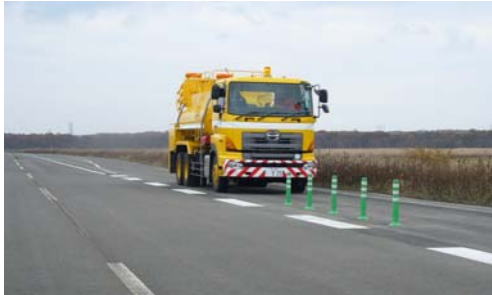
写真-4 試験の実施状況

新型の埋込みアンカーには切欠き部に方向性があることを考慮し、設置する角度を 90 度ずつ変位させた計 4 本、比較のため従来型を加えた合計計 5 本を一行に 1.5m 間隔で配置した（図-1）。試験の実施状況は、写真-4 に示すとおりである。
