亜鉛板（犠牲陽極）による鋼橋桁端部の防食効果検証について

西日本高速道路エンジニアリング中国株式会社 正会員 ○山本 雅行
西日本高速道路エンジニアリング中国株式会社 鈴 将彦

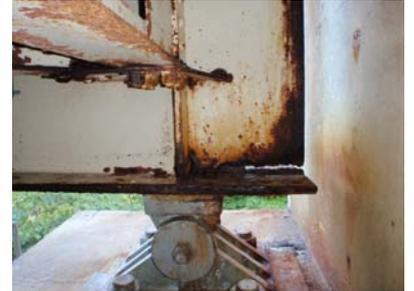
写真1 鋼橋桁端部の腐食状況

凍結防止剤による塩害は、コンクリート橋のみならず鋼橋にも深刻な問題を引き起こす。鋼部材を塩害による腐食から守る方法は、一般的に塗装など被膜による腐食因子（水、塩分、酸素等）からの保護であるが、塗膜は紫外線や加水分解などによってその保護機能を失うため、定期的な塗替えを必要とする。しかし写真1に示す鋼橋桁端部などは伸縮装置等から流れ落ちる雨水や凍結防止剤によって早期に腐食が進行し、結果的に部材を交換する事態に進展するケースも少なくない。本論は、海水中の鋼部材を腐食から守る電気防食工法の一つで、犠牲陽極方式に分類される「防食亜鉛板（以下、亜鉛板）」に着目し、海水中とは異なる厳しい腐食環境に曝される鋼橋桁端部への適用性を検証したものである。

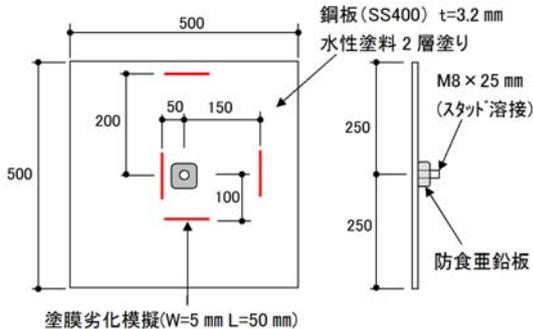
図2 実験供試体の概要

検証実験は、対象を鋼桁フランジ上面と想定し、亜鉛板無し(1水準)と亜鉛板あり(4水準)の供試体を作成する。環境条件は凍結防止剤を含む漏水が定期的に滞水と乾燥を繰り返す状況を再現して腐食の進行程度を目視にて評価する。使用した亜鉛板を表1に、実験供試体の概要を図2に、各水準を図3に示す。

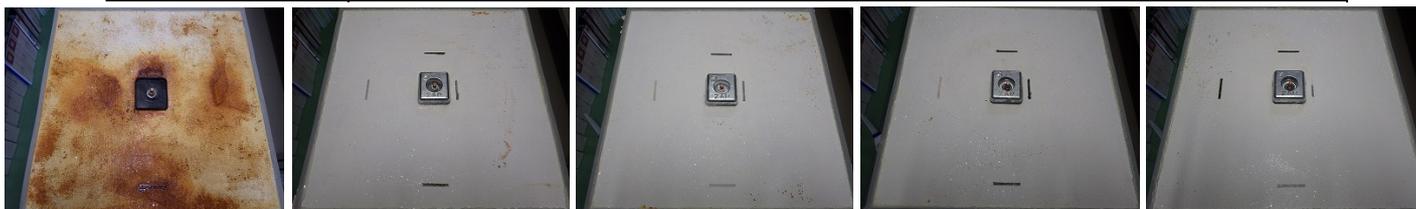
実験結果一覧を表3に示し、実験開始から4週間後の供試体の状況を写真5～写真9に示す。

亜鉛板が無い供試体Aには著しい腐食が確認されたが、亜鉛板がある4供試体は、模擬塗膜劣化部及び塗装された範囲の一部に斑点状の浮きさびが若干見られる程度で、ほとんど変状が見られない結果となった。

写真5 供試体 A

写真6 供試体 B

写真7 供試体 C

写真8 供試体 D

写真9 供試体 E

供試体種別	亜鉛板の有無	絶縁材の厚み	亜鉛板と模擬劣化部の離隔と腐食度				塗装部の変状
			50mm	100mm	150mm	200mm	
A	プレーン		IV	IV	III	IV	全体に著しい浮きさびが見られる
B	有り	無し	I	I	I	II	斑点状のさびが若干見られる
C		0.1mm	I	I	I	I	斑点状のさびが若干見られる
D		0.5mm	I	I	II	I	斑点状のさびが若干見られる
E		1.0mm	I	I	II	I	ほとんど見られない

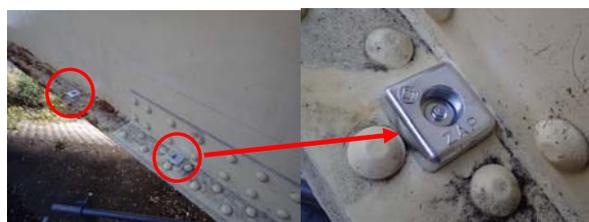
写真10 鋼橋桁端部への設置状況

写真10に示すように現在、実鋼橋の桁端部近傍に亜鉛板を設置して経過観察を実施している。本手法は、完全な防食までとはいかなくとも、設置することで腐食の抑制効果は十分に期待できると考える。例えば定期点検の際に要注意箇所が確認されればその場で簡易かつ安価に設置することも可能である。補修計画より先に著しい腐食劣化に至ってしまう可能性のあるこの様な箇所の予防保全や腐食が既に発生していても進行を最小限にとどめる延命対策手法としての有効性を更に検証していきたいと考える。
