表面被覆工法における剥落防止性の長期耐久性に関する一考察

阪神高速技研(株) 正会員 ○玉置 脩人, 正木 健太, 諸角 治
 阪神高速道路(株) 正会員 新名 勉
 (一財)日本塗料検査協会 正会員 山田 卓司

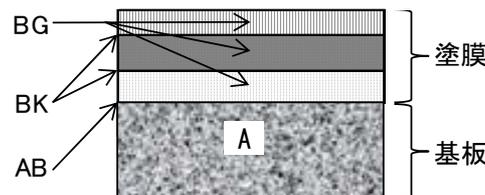
図-1 破壊箇所の模式図

各性能確認試験結果では, それぞれの性能値に加えて試験片の破壊箇所についても確認するため, 図-1に示す破壊箇所により分類している. 望ましい破壊箇所の順は, A:基板破壊(レイタンス層含む), BG:塗材内の凝集破壊もしくはBK:塗材間の界面破壊, AB:基板と塗材間の界面破壊と考えられる²⁾.

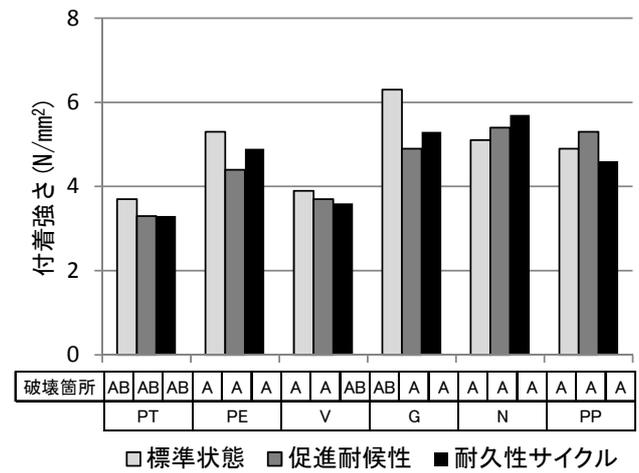
図-2 付着性試験結果

付着性試験の結果では、諸機関における要求性能の中でも最大値である 2.0N/mm² 以上（阪神高速道路(株)）を促進劣化試験後も 6 仕様すべてにおいて満足し、十分な付着強さを有する結果となった。PT, PE, V, G 仕様は、促進耐候性試験と耐久性サイクル試験でのばらつきはあるものの、促進劣化試験後に付着強さが小さくなる傾向を示した。しかし、N, PP 仕様は、促進劣化試験後に付着強さが大きくなるものもあった。これらについて、破壊箇所に着目すると、PT, V 仕様以外はすべて基板破壊(A)を示していることから、表面被覆材と基板との付着強さは基板の引張強度以上であることがわかる。また、V 仕様の破壊箇所は、耐久性サイクル試験後に劣化する傾向を示し、PT 仕様は、初期状態を含むすべての状態で塗材と基板の界面破壊(AB)となり、G 仕様は初期状態のみではあるが界面破壊(AB)であった。このことから、単軸引張の場合は塗材と基板の界面から破壊が生じる可能性があることがわかった。

各性能確認試験結果より、経年劣化後の表面被覆工法においては、初期状態と比較して、塗材と基板の界面(AB)が脆弱層となり得ることが懸念される。付着性試験において、基板破壊(A)でないものに注目すると、促進劣化試験後に付着強さが低下し、破壊箇所も変化する可能性があると考えられたが、付着強さは初期状態から大きな低下がみられることはなかった。そこで、見かけの剥離抵抗性試験に着目すると、鉛直方向以外の力が働く剥離に対しての脆弱層の発現が顕著である仕様のみならず、促進劣化試験後の性能値においても明らかな低下がみられる結果となった。また、付着性試験による単軸引張では基板破壊(A)を示す結果となった仕様においても、見かけの剥離抵抗性試験では、初期状態および促進劣化試験後に塗材と基板の界面破壊(AB)を示す結果が得られた。

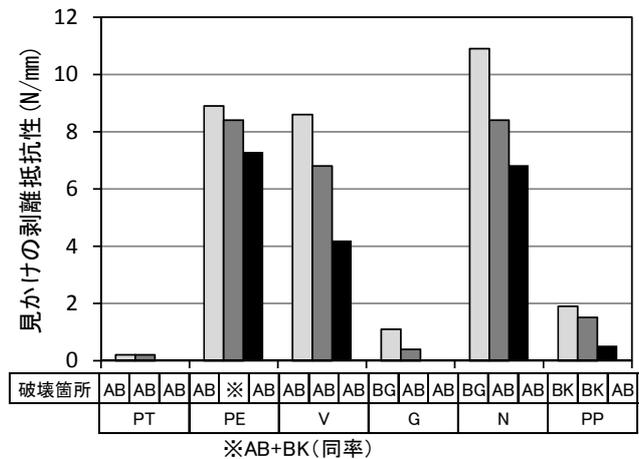
図-3 見かけの剥離抵抗性試験結果

見かけの剥離抵抗性試験の結果では、付着性試験と比較して、仕様毎および促進劣化試験後の見かけの剥離抵抗性の差が大きくなる傾向を示した。PT, G 仕様は、付着強さは良好であったが、見かけの剥離抵抗性は他の仕様よりも小さい値を示す結果となった。また、仕様毎に値の差はあるが、6 仕様すべてにおいて見かけの剥離抵抗性は「初期状態 > 促進耐候性試験後 > 耐久性サイクル試験後」となり、促進劣化試験後に低下する傾向を示した。破壊箇所をみると、大半は塗材と基板の界面破壊(AB)であるが、G, N 仕様の初期状態では塗布材内の凝集破壊(BG)を示し、PP 仕様の初期状態および促進耐候性試験後では塗材間の界面破壊(BK)となり、劣化する傾向を示した。(図-3)
