## 通信用マンホールにおける結露発生機構

| NTT アクセスサービスシステム研究所 | 正会員 | ○藤本 憲宏 |

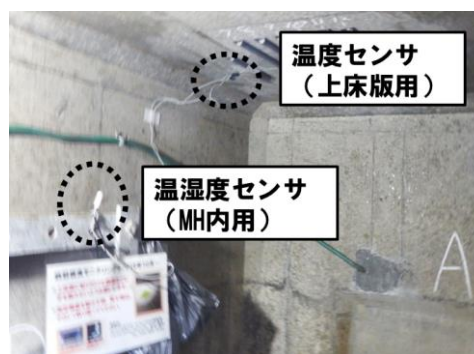
図 2. センサの設置状況

上記仮説を検証するため、気候区分の異なる 5 地域（北海道、秋田、茨城、岐阜、沖縄）から 20 個の MH を選定し、躯体の温度評価を行った。図 2 のように MH 内に温湿度センサ（MH 内温度測定用）、熱電対（天井部測定用）を設置し、2016 年 10～11 月から 1 年間 MH 内の温湿度および上床版の温度のデータを収集した。

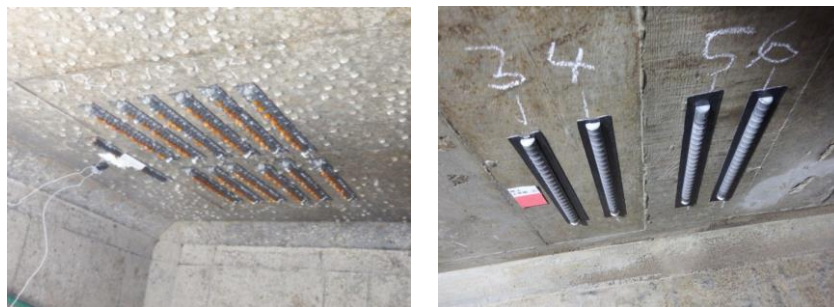
図3. 岐阜県内に設置されたMHにおける冬季の上床版の結露状況(撮影日 2017.2.14)

左図：首部長72 cmのMH, 右図：首部長185 cmのMH

図3に岐阜県内に設置されたMHにおける冬季の上床版の結露状況を示す。左図の首部長72 cmのMHでは上床版は結露しており、断続的に水滴が滴れ落ちていた。一方、右図の首部長185 cmのMHではコンクリートは水分を含んだような見た目であったものの、水滴は確認できなかった。図4に年間のMH内の気温と上床版の温度変化を示す。データは首部長72 cmのMHから取得しているものである。MH内の気温と上床版の温度はともに年間通じて夏季は温度が高く、冬季は温度が低くなる傾向があった。図5に上床版の温度からMH内の気温を差し引いた気温差を示す。温度差は年間通じてわずかに変化しており、冬季から夏期において気温差が正の値に転じた。つまり上床版の温度がMH内の気温より高くなった。
