## ASR が発生したプレキャスト PC 床版の内部のひび割れ性状に関する研究

金沢大学 学生会員 ○畑野 翔哉  
金沢大学 正会員 深田 幸史

(株) 国土開発センター 正会員 浦 修造  
金沢大学 正会員 鳥居 和之

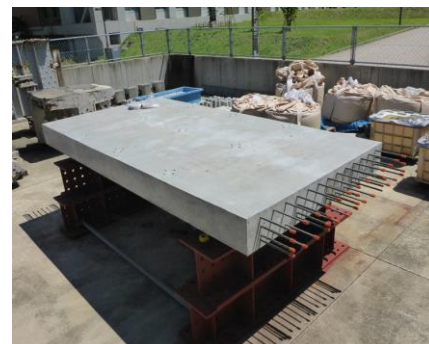
写真－1 プレキャスト PC 床版試験体の

現在、床版の更新事業において施工工期の短縮やコンクリートの高耐久化を目的として、プレキャストキャスト PC 床版を採用した事例が多数ある。しかし、プレキャスト PC 床版における ASR によるひび割れとそれに伴う劣化機構については、これまで詳細に検討されていないのが実状である。そこで本研究では ASR による劣化メカニズムを調べるために、常願寺川産の川砂と川砂利を使用した、実物大のプレキャスト PC 床版を製作し、実環境下（金沢大学構内）にて長期間屋外暴露（写真－1）し、PC 床版および採取したコアに対して非破壊検査手法を適用することでコンクリート内部の劣化性状について実験的に明らかにした。
