## コンクリート構造物の表面被覆の健全性評価に関する検討

中日本高速道路(株) 正会員 ○長田 光司  
 NEXCO総研 正会員 長尾 千瑛  
 西日本高速道路(株) 正会員 福永 靖雄  
 東日本高速道路(株) 正会員 藤野 和雄  
 NEXCO総研 正会員 白川 裕之

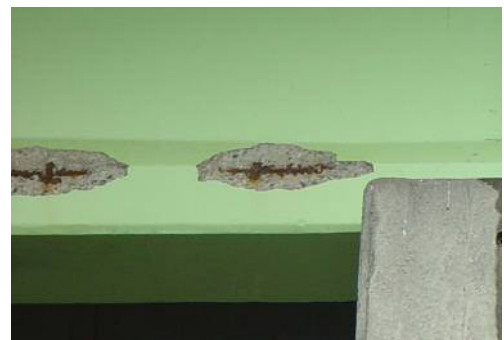
写真1 表面被覆後再劣化したPC構造物の例

写真1に表面被覆後、内在塩分と飛来塩分による塩害により劣化したPC構造物の例を示す。表面被覆の健全性評価においては、これらの構造物に見られる塩化物イオンの遮蔽性能の低下を定量的に示すことが求められる。塩化物イオンの遮蔽性能の低下が生じる原因としては、①飛び石による表面被覆の部分的な欠損、②施工時に局部的に膜厚が極端に薄い箇所が存在し、遮蔽層としての連続性を確保出来ない、③遮蔽層が紫外線劣化により白亜化し、必要な膜厚を確保出来なくなる、④遮蔽層が構造物に生じたひび割れに追従できなくなり、局部的な破れが生じることなどが考えられる。以上のような遮蔽性能の低下は遮蔽層の不連続箇所の発生が原因であり、表面被覆の健全性評価は遮蔽層の不連続箇所の検出が求められることとなる。

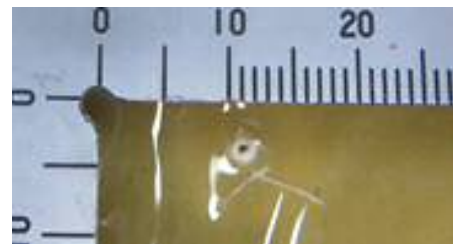
写真3 被覆表面の穴 (1.2mm) 周辺の状況 (case4)

コンクリートブロック表面のうち1面を残して5面をエポキシ被覆した供試体を作成し、2つの端子の両方をコンクリート面に固定し計測した場合 (Case1)、両方の端子をエポキシ被覆面に固定し計測した場合 (Case2)、片方の端子をコンクリート面に固定し、片方を健全なエポキシ面に固定し計測した場合 (Case3)、片方の端子をコンクリート面に固定し、片方を写真3に示すように被覆表面に直径1.2mmの穴を明け、損傷を模擬したエポキシ被覆面に固定して写真4に示すように計測した場合 (Case4) の4ケースで計測した。

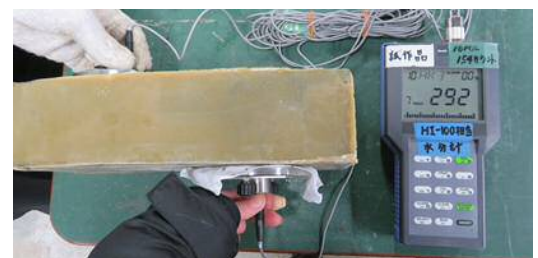
写真4 水分計を用いた絶縁性の確認状況 (case4)
