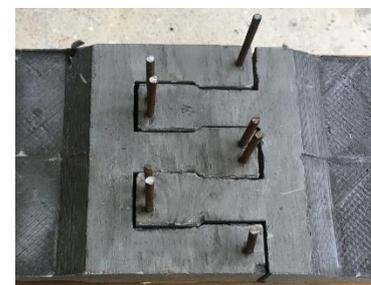
写真-3 接合部鉄筋の立上げ

本実験では、嵌合部の隙間に剛性の高いUPC（繊維無）を流し込んで嵌合部の回転を抑制し、プレキャスト部材の主鉄筋を写真-3に示すように立ち上げて剥離を抑制するように変更した。実験に用いた供試体の概要は、表-1に示す通りの6体である。

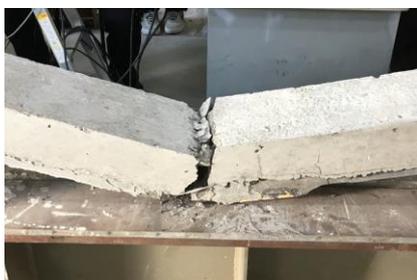
写真-4 No.1 供試体の破壊状況

写真-4 および5は、接合部以外の母材部で破壊したNo.1およびNo.4の破壊の様子である。鉄筋降伏後に、後打ちコンクリートの曲げひび割れ、プレキャスト部材のひび割れが発生し、圧縮破壊とプレキャスト部材の母材部の破断が生じた。図-3に示した荷重-たわみ関係では、たわみが25mm程度までは、プレキャスト型枠を用いた方が、一体打ち（No.5）よりも、大きな耐荷力示している。その耐力増加の程度は、UPCの引張強度を10N/mm<sup>2</sup>と仮定して等価応力ブロックを用いて計算した曲げ降伏耐力の差とおおむね一致している。耐荷力の増加は、UPC自体が網繊維補強コンクリートであるため、ひび割れ発生後も引張力を受け持つことによるが、ひずみがある限界を超えると徐々に引張応力が低下し、一体打ちに近づくと考えられる。

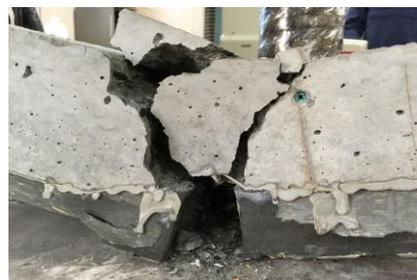
写真-6 No.2 供試体の破壊状況

一方、写真-6および7は、No.2およびNo.3の接合部破壊の状況を示したものである。曲げ圧縮破壊が生じ、あたかも有効型さが小さくなり、接合部の回転で折れるように破断した。荷重-たわみ関係では、5~7δ<sub>y</sub>まで母材破壊したものとはほぼ同様の傾向を示したものの、桁高が小さかったためか接合部に回転が生じると急激に耐荷力を失った。
