## 旧築別橋における実橋耐荷力試験

国立研究開発法人 土木研究所 正会員 石田 雅博 大島 義信 吉田 英二 山口 岳思 ○渡辺 遼  
一般社団法人 プレストレスト・コンクリート建設業協会 正会員 北野 勇一 國富 康志

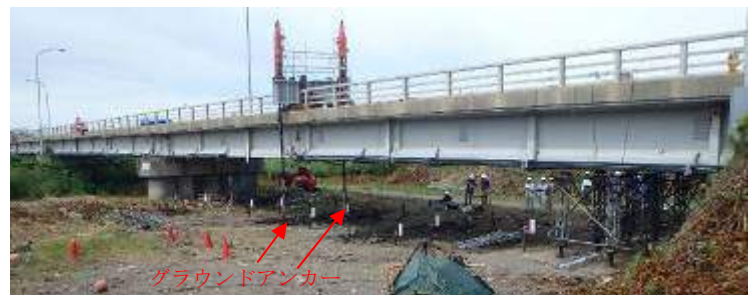
写真-1 載荷径間全景

載荷試験は、グラウンドアンカーによる載荷装置、および計測機器を設置するため、河川敷のある第 1 径間で行った（写真-1）。載荷装置は、耐力 2500kN のグラウンドアンカー 2 本を施工して載荷反力を取り、2 台の 3000kN センターホールジャッキにより載荷を行う構造とした（図-1）。

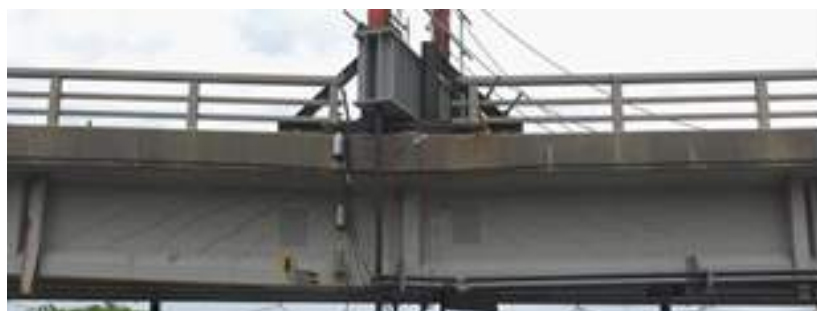
写真-2 載荷点付近の破壊性状

本試験での特徴的な破壊性状として、支間中央の横桁～隣接する横桁間を中心に、ウェブにせん断によるものと思われるひび割れが生じた（写真-2）。載荷荷重 1800kN を超えたあたりで表面塗装上でもひび割れを確認し、その後、G1 桁ではひび割れ数、ひび割れ幅共に進展し、2000kN を超えたあたりで G2 桁においても同様のひび割れが生じた。また、各桁の端部付近にはねじりひび割れが発生しており（図-2）、終局時にはねじり剛性が解放されたものと考えられる。

終局時には上縁地覆が圧壊に至った他、ウェブにせん断によるものと思われるひび割れを生じた。また、各桁端部付近にはねじりによるひび割れが生じた。最終的な橋全体としての耐荷力は、G1 桁単体の破壊後も横桁を介した荷重分配効果によって維持され、直ちに落橋に至ることはなかった。なお、推定耐力を超えてから確認された挙動のうち、ねじりひび割れの発生から個々の桁のねじり剛性を解放しながら橋全体で荷重を支持する耐荷機構に移行したと考えられる点や G1 桁の変形が過大になるのに従い荷重分配が変化したと考えられる点などについてはさらに精査する必要がある。
