## トンネル監視員通路の塩害劣化の現状と評価

西日本高速道路エンジニアリング中国(株) 正会員 ○山内 健利, 正会員 大田 一成  
西日本高速道路(株) 瀬戸口 雄二, 神木 克典

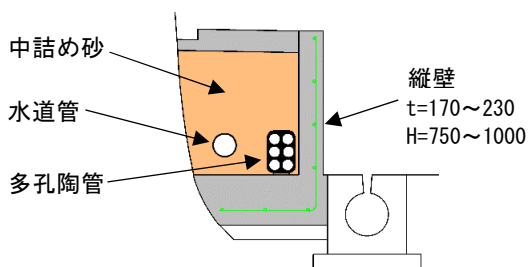
図-1 監視員通路の構造

監視員通路の標準的な構造を図-1 に示す。監視員通路は、鉄筋コンクリート製の縦壁内部に通信管や水道管が設置され中詰め砂により充填されている。この縦壁は、車道部を走行する車両の水しぶきやトンネル側壁からの漏水により劣化・損傷が進行するものと考えられる。なお、縦壁の補修工事を考えた場合、工費や工期面より縦壁内部の管路や砂の移設撤去を伴わない施工方法の検討が必要である。

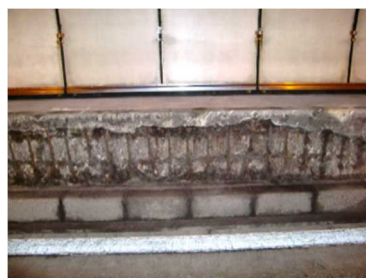
写真-1 初期型の劣化状況

監視員通路縦壁の詳細調査は、中国地方の高速道路 3 路線、12 トンネルで外観変状調査、はつり調査、中性化試験、コンクリート粉採取（塩化物イオン濃度試験 57 箇所、229 試料）を実施した。なお、調査対象の縦壁は、建設後約 40 年経過した初期型（表面保護材なし）と建設後 20 年～30 年経過した中期型（表面保護材あり：タイル貼付）とに区分している。これらの変状の主要因は凍結防止剤による塩害と考えられるが、この凍結防止剤は中国地方の高速道路全体で過去 10 年間平均（平成 6 年～平成 15 年）17300t/年が散布されており、山間部に限定すると単位面積当たりの散布量は平均  $2.0\text{kg}/\text{m}^2$ 、最大で  $2.6\text{kg}/\text{m}^2$  である。<sup>1)</sup> ここで、縦壁の外観変状を写真-1、写真-2 に示す。初期型縦壁の劣化状況は、内部鉄筋が激しく腐食（断面欠損あり）し、かぶりコンクリートの浮き、剥離が顕著であり、この変状はほぼトンネル全長にわたり確認されている。また、中期型縦壁の劣化状況は、初期型と異なり表面保護材の有無（脱落）により、劣化の顕著な区間と健全区間とに大別される。これらの相違は、表面保護材の有無による影響が大きく、内装改良や明度確保が主目的で施工されているものの、結果的に縦壁の保護に一定の役割を果たしていると考えられる。

今回の調査・解析結果でトンネル内コンクリート構造物が極めて厳しい塩害環境下にあることが分かった。初期型の表面塩化物イオン濃度は、 $6.00\text{kg/m}^3 \sim 17.00\text{kg/m}^3$  と高濃度で、凍結防止剤の車両による引き込み現象と考えられるが、坑口からの距離による濃度差は少ない結果となった。中期型は表面保護材の脱落の有無が濃度差の大きな要因と考えられたが、トンネル延長が 2000m を超えると劣化部範囲が中央まで影響しないものと考えられた。なお、初期型の監視員通路は、現在までに 5 トンネルにおいて縦壁厚 230mm の内 150mm を切断・撤去し打ち換える補修工事が進められている。今後は、調査結果を踏まえ中期型の補修対策について検討する予定である。

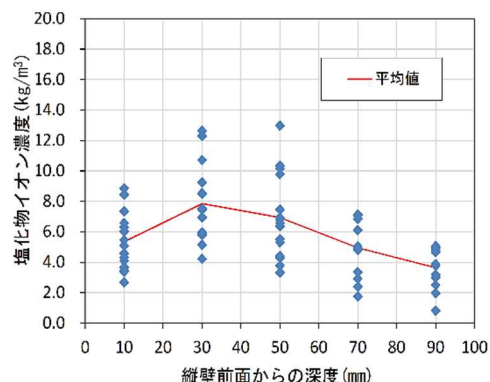
図-2 塩化物濃度分布(初期-深度別)

縦壁より採取したコンクリート粉（15 箇所、69 試料）の塩化物イオン濃度試験結果を、図-2 に示す。試験結果は、ばらつきが多いものの概ね深度が深くなるとともに減少する傾向がある。表面から 10mm 位置の濃度が低いのは中性化による塩化物濃縮（中性化領域が 10mm～20mm）と表面水（漏水、車両の水しぶき等）

に洗われたためと考えられる。このことより、塩化物は外部より浸入したこと、鉄筋位置（表面から 50mm）で  $4.0\text{kg/m}^3 \sim 10.0\text{kg/m}^3$  の高濃度であること、壁厚中央 90mm においても腐食発生限界値  $1.2\text{kg/m}^3$  を超えていると言える。ここで、表面塩化物イオン濃度をフィック拡散方程式の一般解 式 (1) より推定した結果を 表-1 に示す。

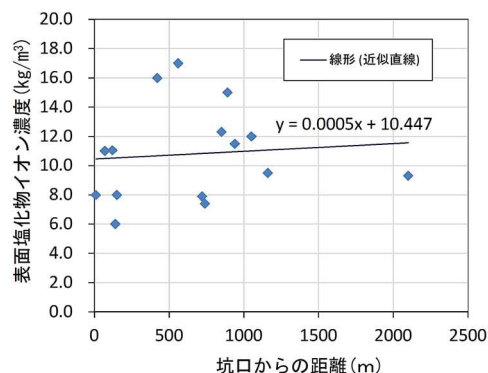
図-3 塩化物濃度分布(初期-距離別)

表面塩化物イオン濃度と坑口からの距離の関係を、図-3 に示す。濃度分布は、はらつきが大きく相関関係が低いものの近似直線は坑口からの中央に向かってやや上向きの傾向があり、少なくとも坑口付近が多く、内部にいくに従って減少する傾向はなかった。トンネル側壁への凍結防止剤付着量は、(財)高速道路技術センター報告<sup>2)</sup>によると坑口から中央に向かって増加し、散布されない夏季にも微量ではあるが付着するとしている。
