深層学習によるポットホール検出技術の基礎検討

| 国立研究開発法人土木研究所寒地土木研究所 | 正会員 | ○丸山 | 記美雄 |

1. 背景と目的

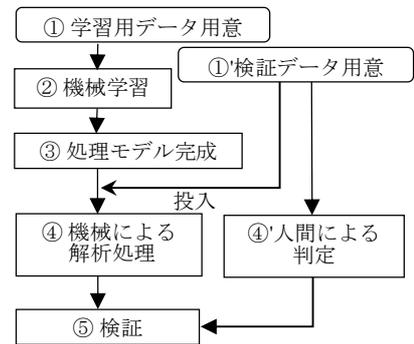
図-1 検討の手順

深層学習による学習のノウハウや検証の方法を習得し、ポットホール検出の可能性を見極めることを目的とした基礎的な検討のための手順概要を図-1に示す。まず、学習用と検証用のデータを用意する。学習に用いるデータと、検証に用いるデータは重複しない別のものとする。そして、学習データに対して深層学習の手法による機械学習を行う。機械学習をさせると処理モデルが構築されるので、その処理モデルによって、検証用データを機械に解析処理させる。最後に、機械が解析処理した結果と、検証用データを人間が判定した結果を照合して整合度を検証するという流れである。

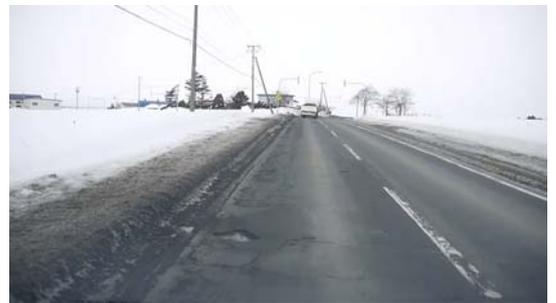
写真-1 使用した画像の一例

学習および検証に使用した画像は、市販のデジタルビデオカメラを乗用車の助手席頭部付近に設置して前方を解像度 1920×1080pixel(Full HD)で撮影した動画から、静止画として切り出したものである。撮影画像の一例を写真-1に示す。路面評価に特化した撮影を行っているものではなく、自然な視野で撮影した画像といえる。学習データとして、国道 A 区間で曇りの日に路面がほぼ乾燥した状態で撮影したポットホール画像 101 枚、ポットホールなし画像 179 枚を動画から切り出して学習に用いた。検証用データは、学習データに用いた A 区間とは別の B 区間において約 12 km 走行して得た路面画像から抽出した静止画像計 193 枚である。内訳として、ポットホール画像 105 枚、ポットホールなし画像 88 枚である。

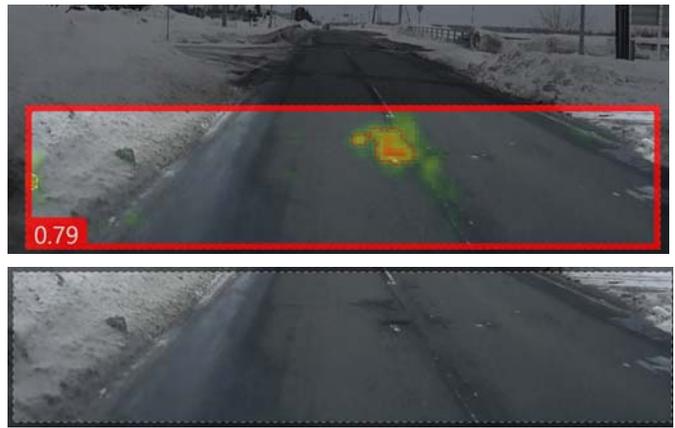
図-2 正検出の例(ポットホールが検出できている)

検証データを解析処理にかけて得られた結果の画像例を図-2に示す。図-2において、赤色で強く反応している部分がポットホール部分であり、正しく検出できている事例である。一方で、水濡れ部などをポットホールと誤検出するケースや、ポットホールを見落とす検出漏れのケースもあった。

ここで、図-2の解析画面の赤枠囲いの左下に表示されている数値は、画面中に検出対象(この場合はポットホール)が存在する確からしさを表すスコアであり、0~1.0の値をとり数値が高いほど検出対象である確度が高いと機械が判定していることを意味する。特定のスコア値以上の場合に、ポットホール画像と判定するなどの閾値として活用できる。

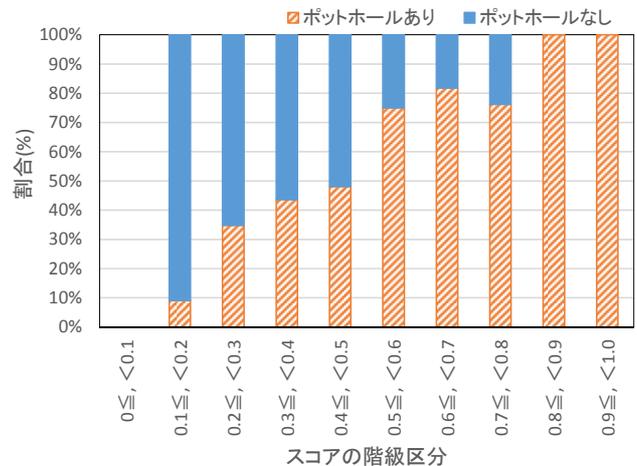
図-3 スコアと判定の対応関係

解析処理によって機械が各画像につけたスコアと、人間の判定結果との対応関係を図-3に示す。スコアが高いほどポットホール画像である割合が高くなっており、処理モデルのポットホール検出機能が正しい方向に働いていることが確認できる。0.5以上のスコアの階級では、ポットホール画像である割合が70%以上と高くなっているが、スコアが0.5よりも小さい階級では、ポットホール画像が含まれる割合が50%以下となる。あるスコア以上の階級にしかポットホール画像が現れず、そのスコアを閾値として明確に区分できるのが理想であるが、本件ではスコアが低くてもポットホールあり画像が含まれており、明確に区別できているとはいえない状態である。
