鋼床版上舗装補修における既設速乾プライマー残存時の影響に関する基礎的検証

阪神高速道路(株) 正会員 ○ 林 訓 裕  
阪神高速道路(株) 正会員 中木原宏文

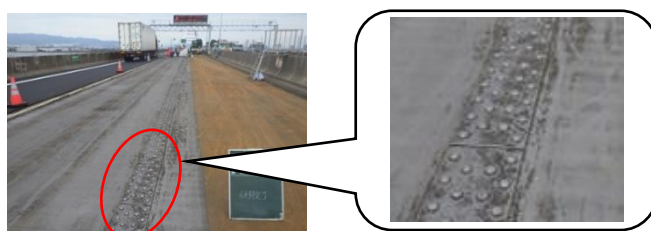
写真-3 研掃後の既設速乾プライマー残存状況

各試験結果より、現場施工で適用する投射密度は  $250\text{kg/m}^2$  と決定した。平成 29 年 10 月に実施した阪神高速 5 号湾岸線リニューアル工事において施工したところ、既設速乾プライマーは一般部で概ね撤去できた一方、添接部では残存する傾向が見られた(写真-3 参照)。しかしながら、写真-1 の研掃後残存状況と比較した場合に顕著な差異はないことから、舗設後の所要の強度は確保されていると推察される。

本論文では、既設速乾プライマーが残存した場合の付着阻害影響について投射密度をパラメータとして室内試験により検証したところ、いずれも基準値を大幅に上回る結果となった。これにより決定した投射密度での現場適用を図り、供試体作成時とほぼ同等の残存状況であることも確認した。
