## 小土被り・未固結地山トンネルにおける効果的な補助工法への取り組み

## ー 日高自動車道 豊郷トンネル工事 ー

工事名 : 日高自動車道 日高町 豊郷トンネル工事

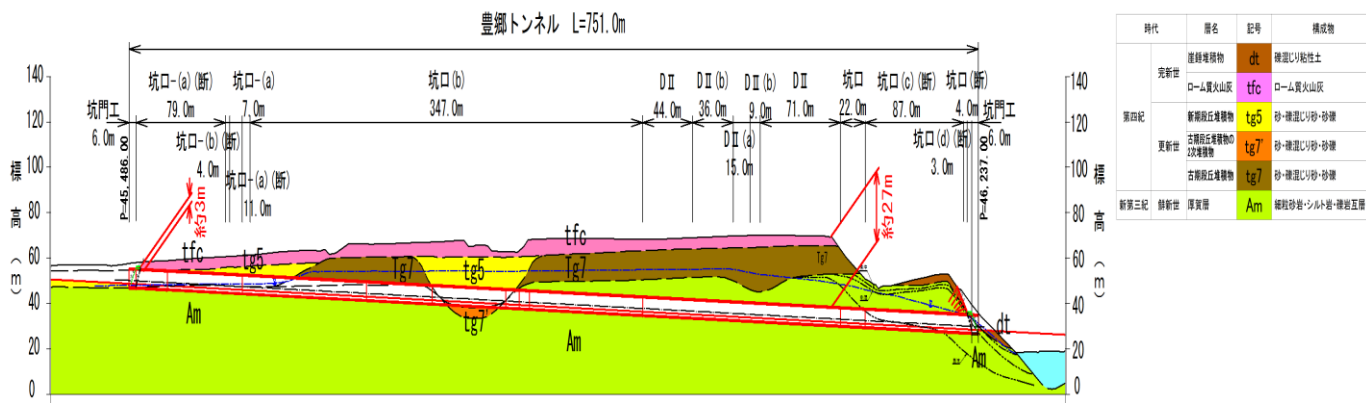
図-2 地質縦断面図

トンネル上部は平坦な段丘地形が広く形成されており、土被りは最小約 3m 最大約 27m である。図-2 に示すように地質は、厚賀層（第三世紀鮮新世）を基盤とし、未固結の段丘堆積土やローム層火山灰がこれらを被覆する。厚賀層はシルト岩と細粒砂岩で構成され、シルト岩はハンマーで容易に砕ける程度の硬さであったが、切羽での自立性は良好であった。細粒砂岩は一部礫混じりとなるが、自立性は良好ではなく剥落が多かった。

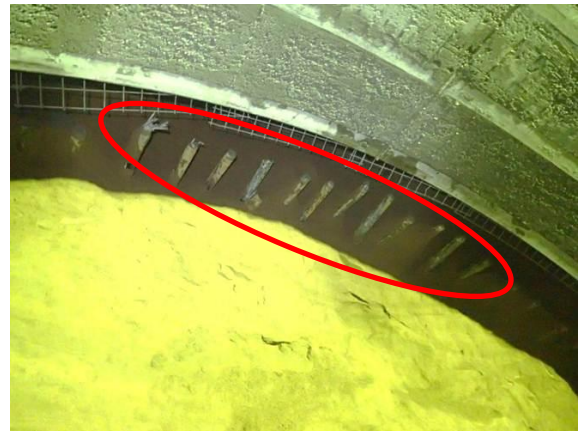
掘削開始から 150m ほど進行した地点から、天端に分布する地質は礫混じり砂が主体となり、写真-1 に示すように、掘削中の天端部の長尺先受鋼管下部からの土砂の小崩落する頻度が多くなった。この理由としては、長尺鋼管先受工の注入材に標準のシリカレジン（ライズタイム：60±15 秒）を使用していたが、鋼管の周囲のみで注入材が固化していることから、地山の間隙に注入材が十分に浸透する前に発泡することが崩落の原因と考えた。

写真-1 鋼管下部の小崩落状況

そこで、鋼管の周囲から地山へ注入材が浸透しやすいように、鋼管の注入孔を鋼管 1 本当たり 52 孔から 104 孔と 2 倍に増やすとともに、ライズタイムを 180±20 秒に調整のできる低粘度のシリカレジンを使用することで、地山中への浸透性を高めることとした。

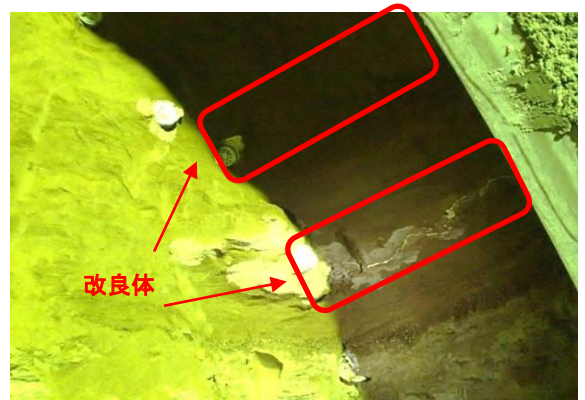
その結果、写真-2 に示すように、改良体が適切に形成されて地山の崩落を抑制することができた。

写真-2 改善された改良体の形成

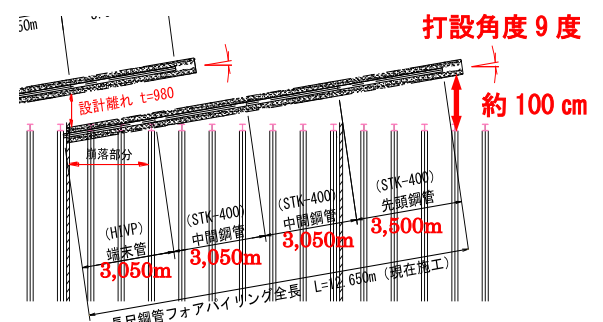
無拡幅タイプの長尺先受工は、末端管を撤去しながら掘削するため、鋼管と鋼製支保工が接触しないように打設角度を 9 度以上に確保する必要があるが、先頭管と掘削面の離隔が約 100cm（図-3 参照）となり、末端管撤去時にこの部分が頻繁に崩落した。

図-3 変更前（打設角度 9 度での離れ）

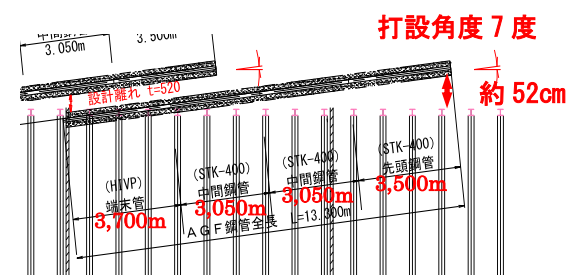
この対策として、末端管延長を 3.05m から 3.70m と 65cm 延ばした。これにより、打設角度を 7 度に抑えることができ、先頭管と掘削面の離隔が約 52cm（図-4 参照）となり崩落を減らすことができた。

図-4 変更後（打設角度 7 度での離れ）
