## トンネル切羽における落石を瞬時に検知・警報する装置の開発

大成建設技術センター 正会員 ○古賀 快尚, 谷 卓也  
 大成建設土木部 正会員 須藤 敏明  
 日興電気通信 早坂 翼, 本間 直樹

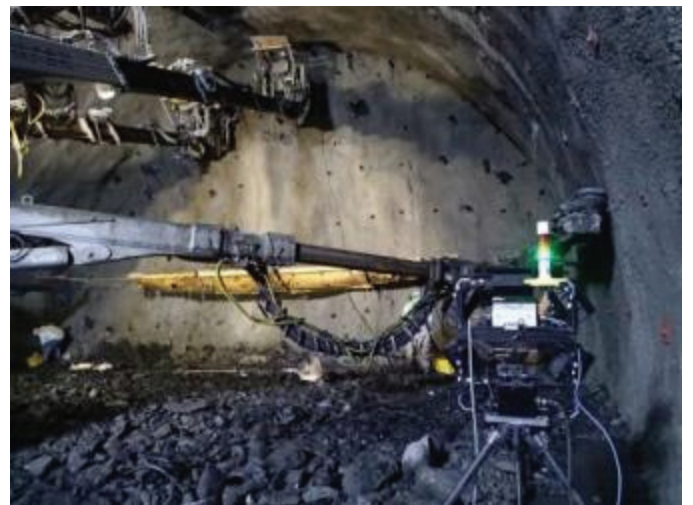
図-5 現場実証試験における運用例

図-5 に当社が施工する道路トンネル現場で試験運用を行っている状況を示す。図-5 では右下方に近赤外線照明付カメラが設置されている。このカメラは三脚上に設置されており、作業の妨げにならない位置に自由に移動することができる。監視範囲は、カメラに付属されたレーザーポインターにより容易に確認できる。この実証実験では、ドリルジャンボのマンケージ上から人工的に模擬の落石を発生させ、色や落石の大小、切羽面(吹付け面)の色合いにかかわらず、システムが確実に作動することを実証した。特に、親指大(約1cm)の石の落下も検知できること、落下物を検知してから0.1秒以内に、フラッシュ光とサイレン音で作業員に警告できることを確認した。
