# 軟弱地質の小土被りトンネルにおける巨礫出現時の施工について —東北中央自動車道 やまがたざおうトンネル工事—

(株)熊谷組 正会員 ○星 太一  
(株)熊谷組 正会員 大竹 輝

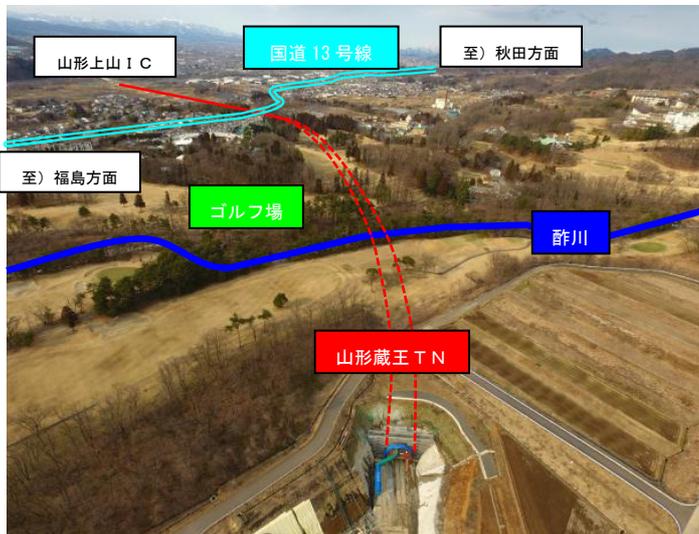
写真1 トンネル周辺状況

山形蔵王トンネルは営業中のゴルフ場、一級河川である酢川および主要路線である国道13号線の直下を横断し、全線に渡り小土被り2D以下(D=12.3m最大25m平均15m程度)となる位置に延長944m全線DⅢの支保パターンとして計画されている。本地域は、蔵王山系の土石流堆積物が起源の扇状地に位置する。地質は扇状地堆積物(fn-g, fn-m)、酸性河川酢川の影響を受けた第四紀の酢川泥流堆積物(sd-g, sd-m)、新第三紀鮮新世葉山層の凝灰岩・凝灰角礫岩(Htb)から構成されており、一般的に固結度は低く軟弱である(図1)。本稿では、これらの地形条件のもと、トンネルに出現する巨礫を克服し無事貫通を迎えた工事の報告を行う。

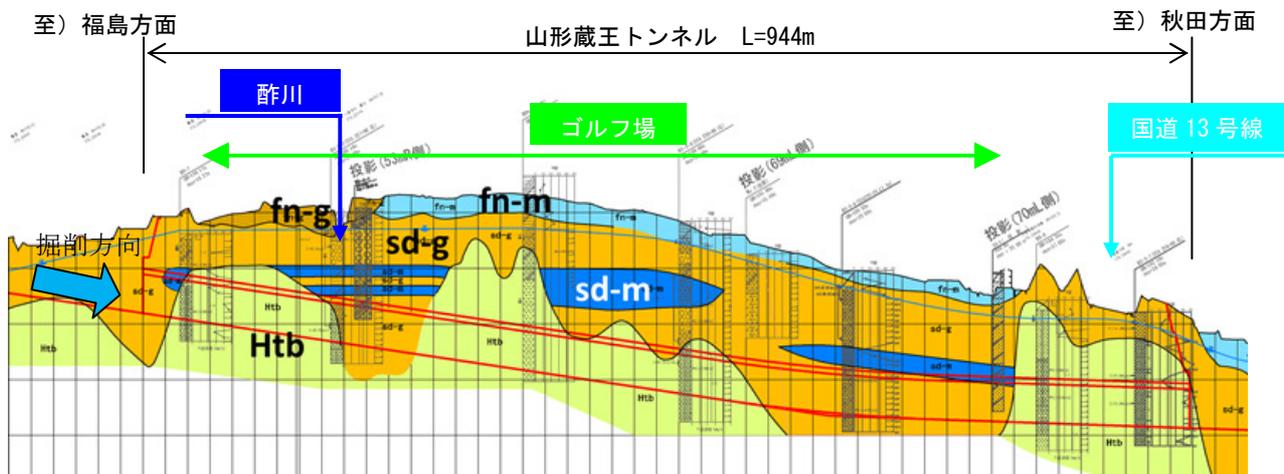
図1 地質縦断面図

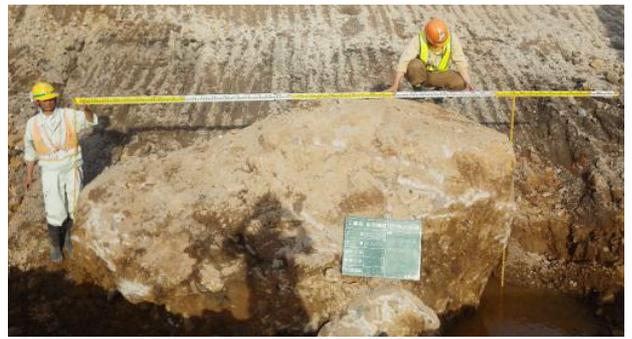
写真2 坑口部で出現した巨礫

起点側坑口部で切土を行った結果、軟質な酢川泥流堆積物内に写真2に示すような径4m程度の巨礫が確認された。地質的にトンネル部においても、巨礫が出現することが推測され、掘削面から近い位置に存在している場合、緩み等により地山が巨礫を支持できなくなり、崩落の可能性があるため剥落や抜け落ちが懸念された。特に小土被りであることから、巨礫の抜け落ちが地表面沈下や陥没に直結することと、切羽作業での安全確保の

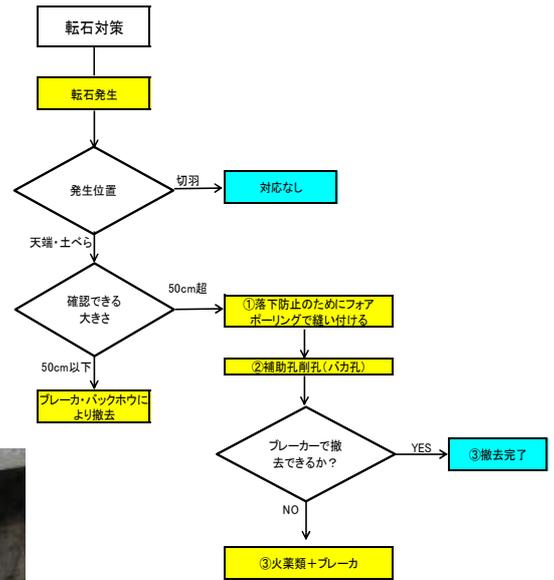
図2 転石対策フロー図

観点から掘削着手直前に転石対策工フロー（図2）を作成し、施工に臨んだ。

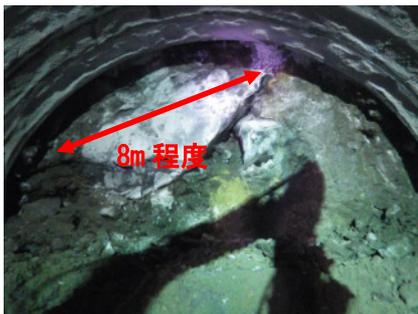
写真3 トンネル断面内に出現した巨礫 写真4 支保工上部に出現した巨礫

当初より地表面沈下防止対策・切羽安定対策として注入式長尺鋼管先受工（AGF）が計画されていた。加えて、AGF 鋼管による巨礫の地山への縫い付け効果も期待した。但し、巨礫の強度は 150MPa 程度であり、トンネル天端に巨礫が出現した場合、鋼管の削孔・打設が困難になることが想定された。巨礫に対する削孔の可否を事前の試験施工にて確認した。掘削時における巨礫の出現状況を写真3, 4に示す。写真4のようにトンネル内に出現せず支保部材の上部に存在した巨礫についても、AGF 鋼管により事前に地山への縫い付けが行え、抜け落ち等を防止することができた。

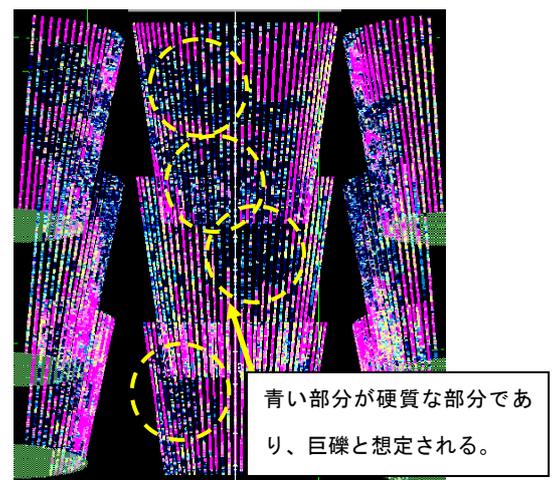
青い部分が硬質な部分であり、巨礫と想定される。

0-60	位置図
60-90	確認位置(数)
90-100	
100-120	
120-140	
140-160	強度色帯(軟～中硬)
160-180	
180-200	
200以上	強度色帯(中硬～硬)

図3 穿孔エネルギーによるトンネル天端探査

また、AGF 鋼管打設時には、全ての鋼管打設において穿孔エネルギーの収集を行い、トンネル全線で天端部の地山状況の見える化（図3参照）を図り、巨礫の出現位置、大きさおよび強度の推定など、施工時の地山情報として有効利用を行った。

また、トンネル全線において天端部分の巨礫を含め地質状況を見える化し把握できたことは、小土被り部の施工の先手管理としては大きな情報となった。
