## 低強度泥岩地山の掘削

西松建設株式会社 九州支社 新幹線久山西出張所  
 (独) 鉄道建設・運輸施設整備支援機構 長崎鉄道建設所  
 西松建設株式会社 九州支社 新幹線久山西出張所  
 西松建設株式会社 土木設計部

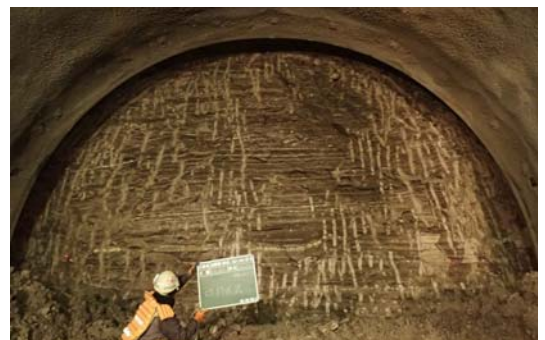
図-1 51km158m の切羽観察

斜路と本坑接続部である武雄温泉起点  $51\text{km}130\text{m}$  付近の当初設計の支保パターンは、I N-2（鋼製支保工 H125 上半のみ、吹付けコンクリート  $t=125\text{mm}$ ）であった。本坑掘削を行っていたところ、武雄温泉起点  $51\text{km}145\text{m}$  付近から、図-1 に示すような泥岩が切羽全面に出現した。この断面付近の坑内変位は、内空変位が天端沈下の 2 倍程度出現し、かつ初期変位速度が最大  $50\text{mm/日}$  計測された。そこで、斜路本坑接続部の区間は、増しロックボルト等の補強を行うとともに、トンネル掘削を武雄温泉起点  $51\text{km}170\text{m}$  にて一時中止し、この泥岩主体の砂岩泥岩互層の性状の確認および今後の支保パターンについて検討を行うこととした。

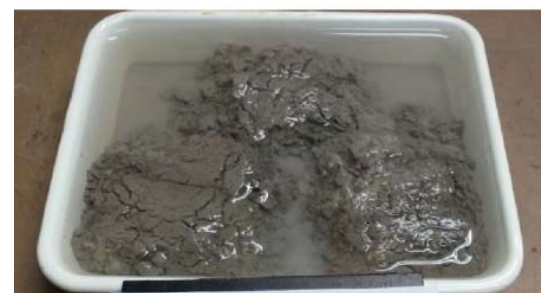
図-2 浸水崩壊度試験（判定 4）

泥岩の性状を確認するため、まず切羽からコアを採取し、一軸圧縮強度試験を実施した結果、一軸圧縮強度は、 $0.4\text{MPa}$  であり、土被りおよび別途調査した単位体積重量を考慮すると、地山強度比  $G_n$  は 0.3 であることが判明した。「山岳トンネル設計施工標準・同解説」<sup>1)</sup>によれば、地山強度比  $G_n$  が 0.5 未満である場合の地山分類は、特 S となっている。また、この泥岩に対して浸水崩壊度試験を実施したところ、図-2 の通り、判定は 4 となった。
