小土被りの脆弱地山における切羽前方探査に基づく補助工法の施工に関する一考察

寺山トンネルは、現在建設中の中村宿毛道路の一部、延長 L=485m の山岳トンネル工事である。終点側坑口から約 75m 付近に土被り 9m (0.7D：D は掘削幅) 程度の沢部 (区間長 L=30m) があり、起点側坑口部は約 180m にわたり土被り 1D 程度の区間が連続している。

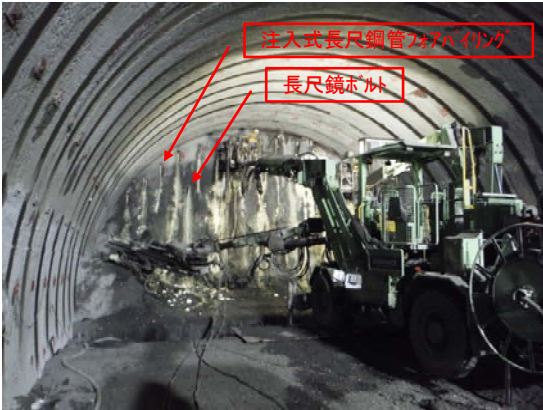
写真-1 長尺鋼管フォアパイリング施工状況

寺山トンネル起点側坑口部は 1D 程度 (D：トンネル幅 14m) の小土被りが 180m も続き、地表面は一部、沢地形や偏圧地形を呈していた。地質的にも砂岩の玉石 (人頭大) を含む泥岩主体の混在岩 (メランジェ) であり、スレーキング性が高く破碎質で脆弱な状況であった。トンネル掘削時には、天端の安定対策として採用した小口径注入式長尺鋼管フォアパイリング施工時データに基づく切羽前方予測を行い、追加対策を検討・実施した。

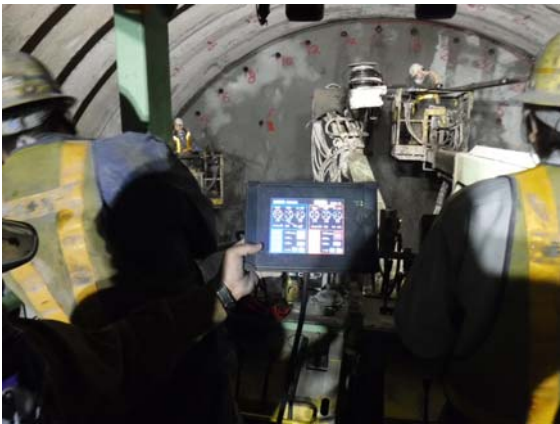
写真-2 切羽前方探査 実施状況

事前の地質踏査の結果や終点側掘削時の地山状況から、起点側坑口部も当初より脆弱な地山であることが想定されたため、写真-2 に示す切羽前方探査を行い、その結果に基づき補助工法 (小口径鋼管長尺フォアパイリング、鏡吹付、長尺鏡ボルト、早期閉合等) を検討・実施した。

地山が破碎質で脆弱であり、トンネル掘削時に不測の切羽（鏡面）の肌落ち等も見られたため、危険予知および補助工法の事前検討（採用区間等）・妥当性確認のため、トンネル掘削に先行して切羽前方探査を実施した。

終点側では、トンネル切羽面で3箇所（天端、左右）L=30mの穿孔を行ったが、起点側では当初より補助工法が計画されていたため、補助工法施工時の穿孔データを用いた切羽前方探査を行い、詳細な地質予測を実施した。

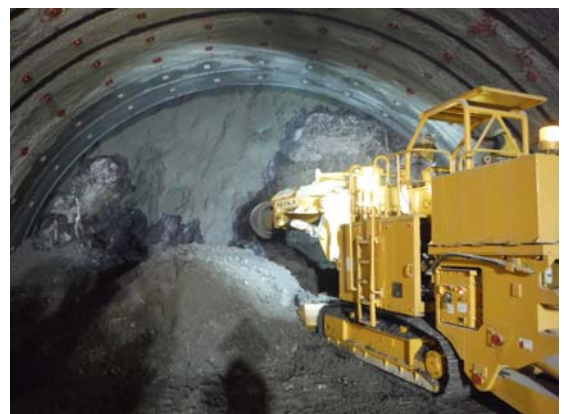
写真-3 掘削状況(DI-bパターン)
