## 中・短尺ボーリング併用による前方地山予測と断層破碎帯の施工

(独) 鉄道・運輸機構 高原 英彰 鎌田 和孝 吉森 佑介  
(株) 熊谷組 正会員 ○滝田 真哉 正会員 石濱 茂崇 正会員 青木 宏一

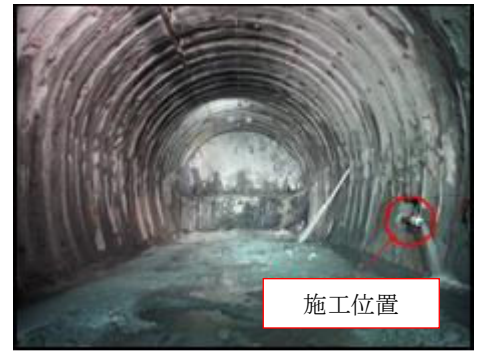
写真-1 中尺コアボーリング施工位置

中尺コアボーリングは、高速削孔が可能な PS ワイヤライン工法を採用し、削孔径は 101mm、削孔長は 100～120m 程度を基本とした。施工位置は、事前調査から柳ヶ瀬断層群は掘削方向の右側から出現することが予想されたため、右側壁から水平角度 10°、上向き 3° とした（写真-1）。短尺ボーリングは、ドリルジャンボを用いて削孔径 65mm、削孔長 30m、削孔位置を切羽下半 2 箇所とし、切羽前方方向で実施した（写真-2）。なお、中尺コアボーリングでは、削孔方向が前方となりボーリング先端に近い位置ほど本線から離れた位置でのコア採取となるため、前方地山状況の把握精度が低下する。一方、短尺ボーリングでは、削孔位置が切羽直近であり、前方地山状況の把握精度は高いが、硬軟の判断が主に削孔エネルギーでの判定となるため、亀裂等の詳細な地山状況の把握が困難で
