ニューマチックケーソン工法における沈下対策

東急建設株式会社 正会員 ○樋口 春樹 鈴木 一  
 東急建設株式会社 正会員 関 洸志 清水 悠哉  
 東急建設株式会社 坪 義人 大久保 貴史

本工事の朝霞浄水場から朝霞市膝折地内間送水管(2600mm)用立坑築造工事は東京水道基幹施設再構築事業の一環で、朝霞浄水場から上井草給水所へ送水管 (φ2600mm) を新設 (二重化) する為のシールドマシン発進立坑 (外径 13.5m×深さ 51.55m) をニューマチックケーソン工法にて築造する工事である。

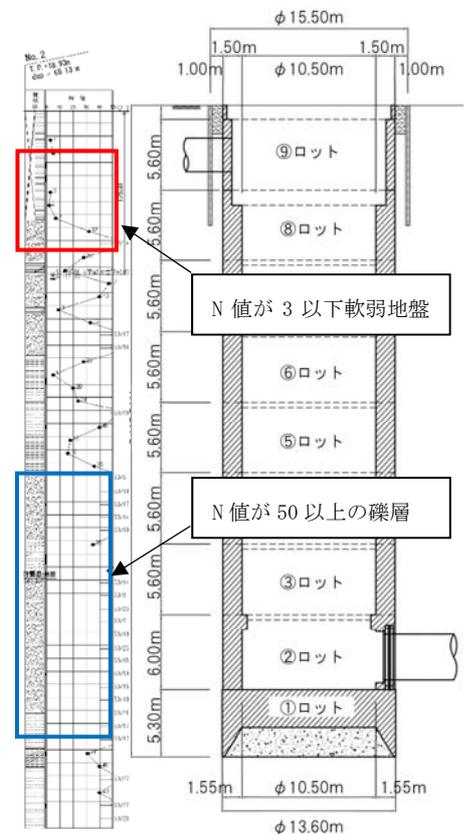
図-1 立坑断面図とボーリングデータ

図-1に立坑の断面図と施工箇所のボーリングデータを示す。赤枠で囲った範囲はN値が3以下となる軟弱地盤層であり、沈下抵抗力としての支持力を期待できず、過沈下が発生することが懸念された。

また、軟弱地盤層はGL.-10m程度までと比較的浅い層に存在しており、この層の沈設時のケーソンの根入れは、比較的浅く不安定な状態であるため、過沈下に加え不等沈下も発生することが懸念された。

青枠で囲った範囲はN値50以上となる礫層があり、このような層では沈下抵抗力が沈下力を上回り、ケーソン沈設作業が困難になると想定される。

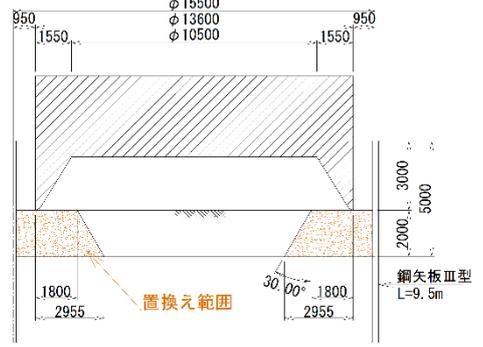
図-2 砕石置換え範囲

軟弱地盤層下面（据付け地盤より-2.0m）において、スウェーデン貫入試験により支持力の確認を行い、図-2 に示す様に極限支持力が不足している範囲の地盤を、必要最小限の範囲のみ砕石置換えを追加で実施した。また、砕石置換えは 30cm 毎の転圧管理とし、転圧完了後の地盤についても、簡易支持力測定器キャスポルによる支持力の確認を行った。

沈下対策が必要な範囲は、表層部より-2.0m と比較的浅い層の地盤である事から、バックホウによる砕石置換えを実施した。

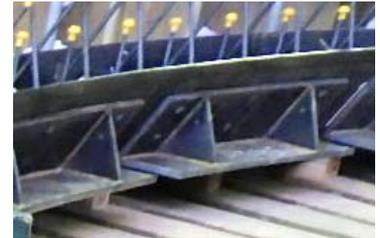
写真-1 付け刃口設置状況

沈下掘削時には、刃口での沈下抵抗力を向上させるため、また砕石置換え範囲以深にも軟弱層が存在したため、写真-1 に示すような付け刃口を設置した。付け刃口の設置は、躯体の設置面積を増大させる作用があり、極限支持力を増大させる働きがあるため、過沈下対策として取り入れた。

硬質地盤掘削時には、支持面積が大きくなる事で沈下抵抗が過大となり、沈下不能となる恐れがあるため、ボルトを緩めて取り外し可能となっている。

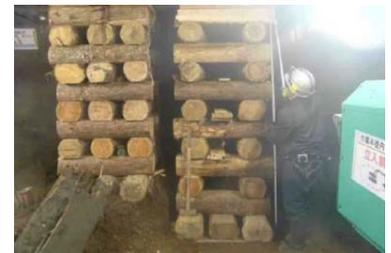
写真-2 サンドル設置状況

実施工においては、土質が不均一な箇所や地盤が局部的に乱れている箇所が存在する可能性がある。また、最もケーソンの沈下力が大きくなると想定されるコンクリート打設時での過沈下対策として、写真-2 に示すようなサンドル（角材等で井桁に組んだもの）を用意した。また、砕石置換え層のすぐ下層において、支障物が発見された。支障物撤去の際の過沈下、不等沈下防止対策としても、サンドルを設置して対応した。

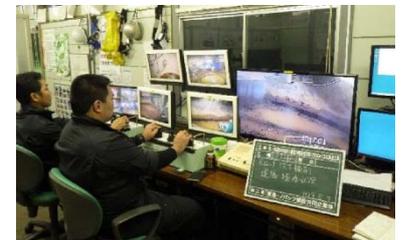
写真-3 モニタリング状況

写真-3 に示すように、ケーソン沈設時の挙動をリアルタイムに把握し、刃口相対沈下差を沈設深度毎に算出し、図-3 に示す沈設深度と傾斜（東西南北の刃口相対差量）関係図を作成した。

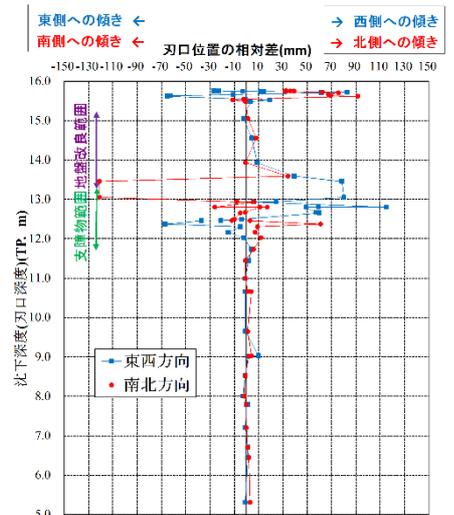
図-3 沈設時の沈設深度と傾斜

ケーソン沈設直後は根入れがほとんど発生しないため、沈設直後は 70mm ~90mm の変動が発生しているが、砕石置換え範囲においては刃口 4 箇所の高差はほとんど見られず安定して沈設作業を進められ、沈下対策として実施した砕石置換え、付け刃口の設置、サンドルの設置及び沈下促進工としての粒状摩擦低減滑材の注入等が有効であったことが確認する事ができた。
