## 急崖法面保護工における施工と安全管理の創意工夫

鹿島建設(株) 正会員 ○山下貴正 上南 隆 志賀弘史  
静岡県沼津土木事務所 井上拓也

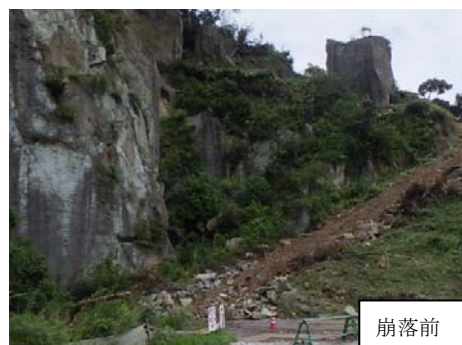
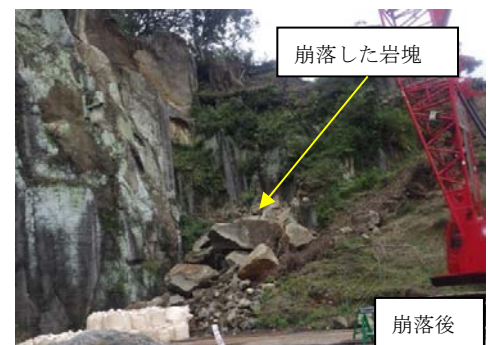
写真-2 岩塊崩落状況

崩落前

崩落後

法面工の着手直前に約90m<sup>3</sup>の岩塊が崩落した(写真-2)。この崩落により、より不安定化した浮石の発生、法面对策完了まで法尻への立入り禁止になるという問題が発生した。
