大規模コンクリート打設におけるひび割れ発生の検証と対策

(株)奥村組 ○長井 伸樹 (株)奥村組 本田 正明 (株)奥村組 正会員 菱田 大樹

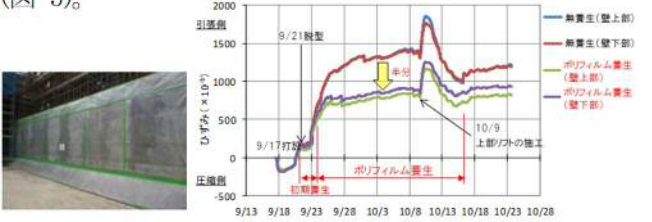
左:写真-2 ポリフィルム養生(壁面) 右:現場検証の壁表面部ひずみ履歴(国交省:矢切函渠その9工事)

次いで長期養生段階として鉛直面の養生にポリフィルムを巻き立てる(写真-2)。ポリフィルムは厚さ0.15mmであり、次ステップの型枠取付に支障しないことから長期間養生を確実に行うことができる。また、無養生の構造物と比較してポリフィルム養生をした場合、脱型後から材齢 28 日までの壁表面部ひずみが約半分まで抑制した実績がある(図-5)。

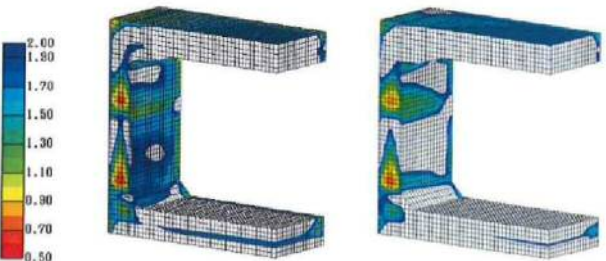
図-7 ひび割れ指数(左図:標準養生、右図:提案養生)

標準養生と比較し、提案養生を行うことによりひび割れ指数が上昇していることが分かる。しかし、壁リフトの下部、底板のハンチ下部分、壁リフトの上部側、部材の角部にひびわれ指数が小さくなることが判明した。

壁リフト下部については外部拘束型で部材を貫通するため耐久性への懸念があり、コンクリート温度を下げることを目的とした対策を講じる必要がある。

底板ハンチおよび壁 1 リフト目の上部については次リフト打設後に後打ちコンクリートの温度上昇により膨張した際、下層リフトの上側が引っ張られる現象が現れている。後打ちコンクリートの温度が低下すると、仮にひび割れが生じても閉塞するため、将来的な耐久性への影響は考えにくく、対処は不要と判断できる場合もある。

部材角部については内部拘束型のひび割れであり、打

設後数日内あるいは型枠脱型時に部材角面のみにひび割れが生じる。主に保温養生による対策が必要であるが、内部のコンクリートが低下するとひび割れが閉塞するため対処が不要と判断できる場合もある。
