## プレキャスト化によるコンクリートアーチ橋改修工事の急速施工

(株)大林組 正会員 ○三田村 健二

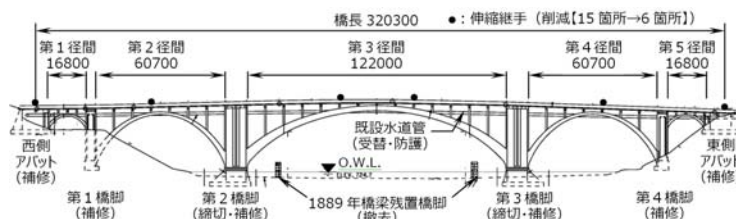
図-1 改修工事一般図

(a) 橋梁側面図

(b) 既設橋梁(1970年改修後)断面 (c) 今回改修工事断面

表-1 に工事概要、図-1 に改修工事の一般図を示す。フランクリンアベニュー橋の改修は、工事に伴う橋梁利用者および周辺事業者の不便を最小限に抑えるため、柱頭部より上の橋梁上部工の更新を 116 日の橋梁封鎖期間で完了する必要があった。急速施工を実現させるため、現地施工量を削減する目的で主要部材は全て PCa で設計された。PCa 柱頭部は既設柱とアンカー鉄筋により定着する（図-3）。PCa 床版も同様に PCa 柱頭部にアンカー鉄筋により定着する。床版継手には UHPC（Ultra High Performance Concrete）を使用し、閉合部の継手構造を簡略化することで施工性の向上を図っている。

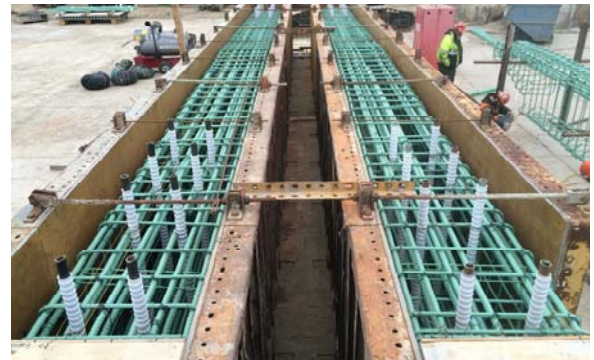
写真-1 PCa 柱頭部のダクト・鉄筋配置状況

PCa 柱頭部は、設計どおりのアンカー位置で削孔に支障が生じた場合の対策として、事前に追加削孔できる位置を確保して鉄筋を配置した(写真-1)。また、削孔長が不足した場合においても高強度の鋼棒に変更できるように事前に準備して対応した。

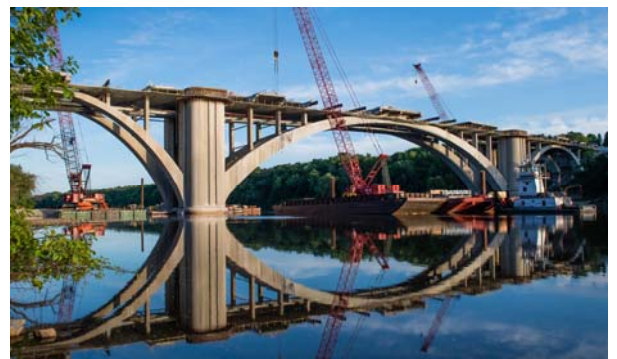
写真-2 PCa 部材架設状況

製作した PCa 部材を計画どおりに架設するために、架設中は橋梁の挙動をモニタリングして解析値との整合性を各ステップで確認した。さらに、橋梁封鎖前のモニタリング結果と解析値の整合性が最も良好であった施工前 72 時間の平均気温 18.3℃を用いて補正した。また、部材が高止まりするおそれがある場合は、既設柱の切断高さを下げる等の処置を事前に発注者・設計者間で相互合意した上で実施した。
