## 首都高速羽田線更新工事の全体施工計画

## 1. はじめに

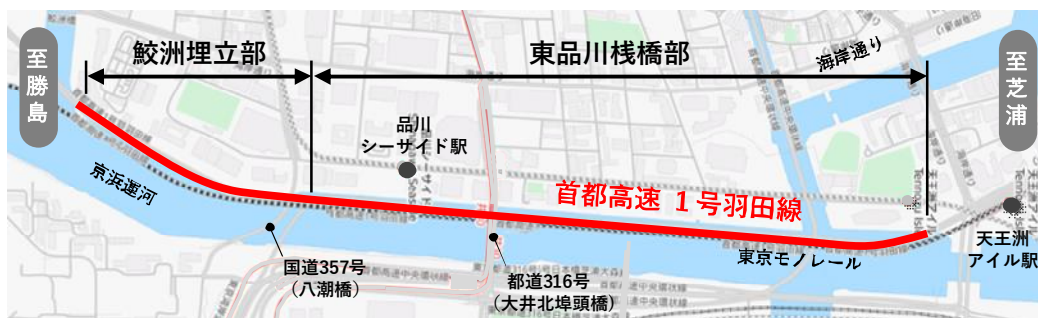
図-1 更新工事区間

首都高速道路の高速1号羽田線(東品川栈橋・鮫洲埋立部)は、1963年(昭和38年)に供用した約1.7kmの区間で、供用後54年が経過している(図-1)。東品川栈橋部は、路面高さが海面に近い栈橋構造であるため、コンクリートの剥離及び鉄筋の腐食等の損傷が多数生じている(写真-1)。鮫洲埋立部は、現在では仮設で用いられる鋼矢板による構造のため、土中内部のタイロッドが腐食・破断し、鋼矢板が海側にはらむことで、路面にひび割れや陥没が過去に発生している(写真-2)。

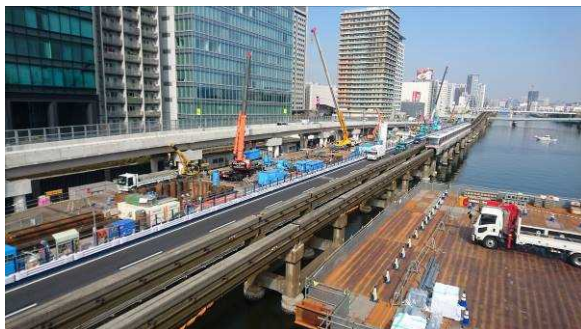
a) 東品川栈橋部

平成 30 年 3 月時点の現場状況は写真-3 のとおりである。現在、東品川栈橋部では鋼管杭の打設が約 9 割完了しており、間もなく橋脚の架設を開始する。鮫洲埋立部では地耐力確保のための地盤改良工を施工している。
