## 首都高羽田線更新工事 大井 JCT 桁撤去工事の施工報告

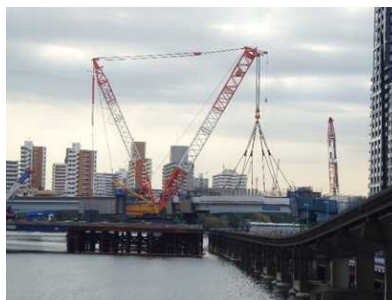
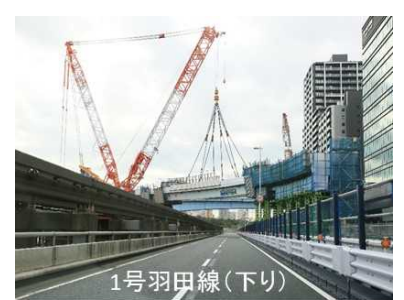
写真-4 1日目作業終了時

1日目作業終了時、交通開放する際は供用中の路線上空にクレーンブームが吊ったままの状態となる。(写真-4, 5) そのため強風や地震時などのリスク対策として、1250t 吊級クローラークレーン背面に 400t のカウンターウェイトを設置することでクレーン転倒に対する安全対策を実施した。
