## 橋梁桁端の狹隘部における補修事例について

東日本高速道路(株) 北海道支社 帯広管理事務所 正会員 ○白崎 佳祐  
東日本高速道路(株) 北海道支社 帯広管理事務所 非会員 加藤 文啓

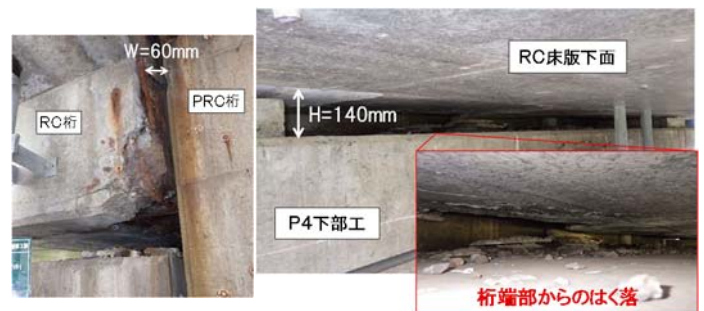
アネップ川橋は、平成 7 年供用以降 20 年以上が経過しており、点検によって RC 連続中空床版と PRC 単純箱桁のかけ違い部にある伸縮装置の止水材の損傷が明らかとなった。この伸縮装置からの漏水の影響により、下部工及び RC 桁端部において鉄筋露出及びはく離(写真-1)、桁端下面においてははく落を確認され(写真-2、図-2)、RC 桁端面に至っては全面的に脆弱部分が広がっていた。変状箇所の施工時桁遊間は約 60mm と狭小であるほか、RC 床版下面と下部工の隙間も約 140mm と非常に狭く、手も入らず補修が困難な状況であったため、桁端狭隘部における補修の検討が必要となった。

写真-1 桁端部

写真-2 はく落状況

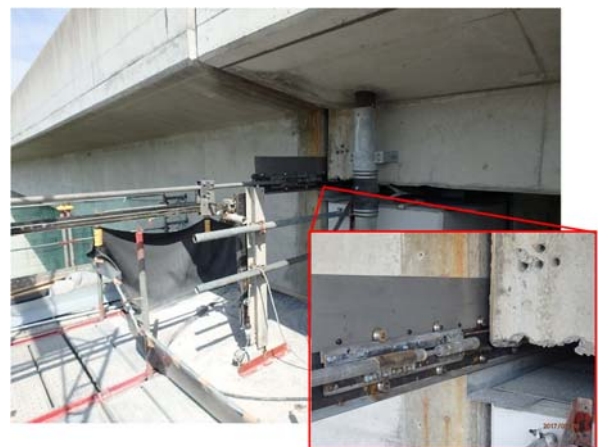
写真-3 側面部のはつり装置

検討にあたっては、①作業スペースの確保、②長時間連続通行止めの回避、③日中の交通開放対策などの課題を抽出したのちに、施工手順を含めた補修方法の具体化を進めた。作業スペースについては、今後の維持管理を見据えて、パラペットを構造改変し、新設する点検用開口部を利用した。施工時開口幅は施工中の交通開放や地震時に対する安全性を考え、支承から伝わる反力分布域や地震時水平力が伝わる変位制限装置によるせん断破壊抵抗面を考慮した約3.0mの開口幅を確保した。ウォータージェット工法による RC 桁端面のはつりは、通行止めを伴う作業を削減する観点から、桁側面から横向きに削孔ヘッドを挿入可能なガイドレール装置を設置するなどの工夫を凝らした(写真-3)。

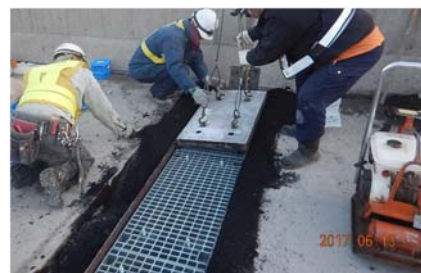
写真-4 仮設伸縮装置設置状況

初日と2日目は、他の工事車両の通行を可能とするために片車線ずつ既設伸縮装置を撤去し、不陸整正後に仮設伸縮装置の固定用アンカーボルトとレール架台設置用無収縮モルタルを施工し、既製グレーチング、無収縮モルタル蓋の取付け順に仮設伸縮装置を設置した（写真-4）。仮設伸縮装置と既設舗装との隙間は、密粒度アスファルト合材で埋め戻した。その後、夜間通行止めによる作業開始時に仮設伸縮装置を取外し、日々の作業完了後に再設置する各 30 分程度の工程を補修が完了するまで繰り返した。3日目から5日目に RC 桁端面の床版上面近傍のはつり作業、6日目から9日目に鉄筋防錆、プライマー塗布、埋設型わく設置、修復材の打設等、桁端面の断面修復作業を行った。最後に新設の伸縮装置の設置（写真-5）や地覆部修復等を施工し、合計 13 夜間の通行止めで補修を完了させた。
